Rapor Tarihi: 05.12.2023 16:33
Rapor No: 34-04-2211035
Mersis No: 0005114804300001

Full Plus Ekspertiz

Plaka	34HSD654	Şanzıman Tipi	Otomatik
KM	159790	Yakıt Cinsi	Benzin
Şase	WBA7E0103GG660174	Motor Gücü	190 kw
Marka	BMW	Motor Hacmi	1998cc
Rengi	SİYAH METALİK	Model	7 Serisi
Sonraki Muayene Tar.	2025-06-16	Model Yılı	2016
Araç Tipi	Sedan	Ruhsat Sahibi	YEDİTEPE OTOMOTİV TİCARET LİMİTED ŞİRKETİ
Kapı Sayısı	4 Kapı

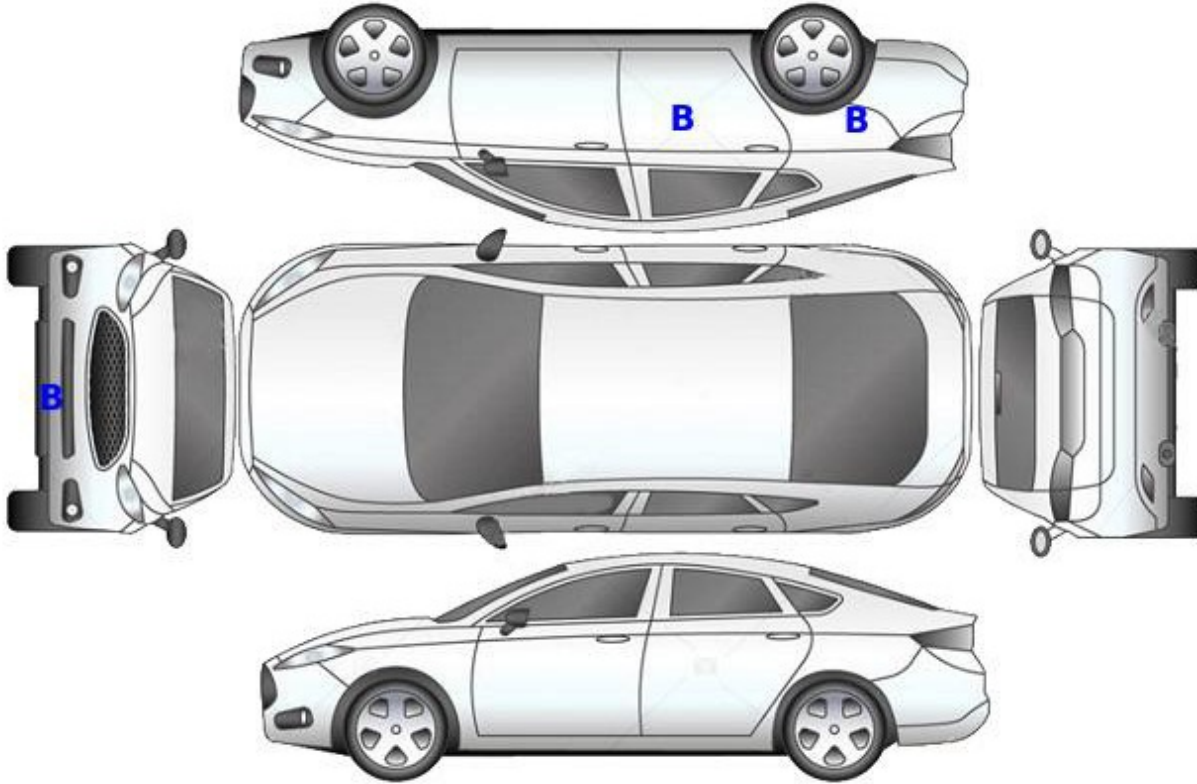
Kaporta Kontrolü(Değişmiş Boyanmış kontrolü)

Marşbiyel plastiği, sağ - Boyalı
C-direk, sağ - Boyalı

Sağ arka kapı eşiği lokal boyalı.

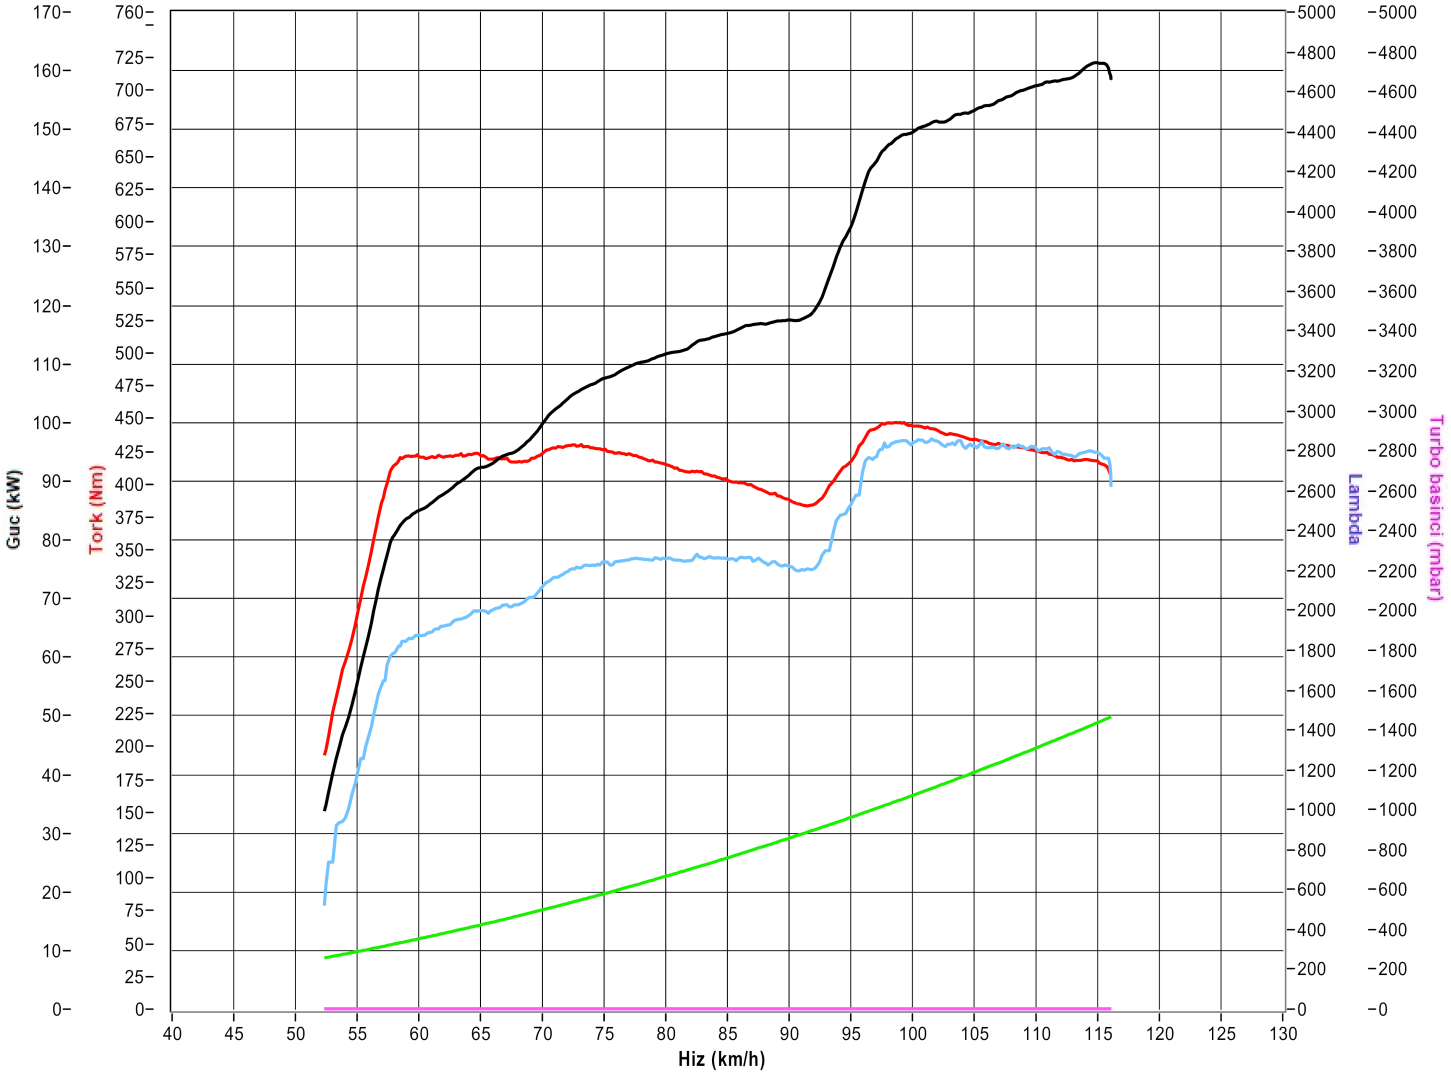
RPM (Devir/dk) Grafiği

Ölçülen Motor Torku 447 NM	Teker Torku 291,98 NM	Teker Gücü 97,2 KW	Test Hızı 115 km/h
Ruhsat Verisi Güç 190 KW	Test Sonucu Güç 161,4 KW	Kayıp Güç 46,45 KW	Performans % 84,95
