Rapor Tarihi: 18.08.2021 10:05
Rapor No: 34-05-1027970
Mersis No: 0005114804300001

Full Plus Ekspertiz

Araç Bilgileri

Plaka	34RY0576	Şanzıman Tipi	Otomatik
KM	85871	Yakıt Cinsi	Benzin
Şase	WBA1R510XHV756212	Motor Gücü	100 kw
Motor Hacmi	1499cc	Marka	BMW
Rengi	BEYAZ	Model	1 Serisi
Sonraki Muayene Tar.	2021-10-05	Model Yılı	2016
Araç Tipi	Hatchback	Ruhsat Sahibi	YEDİTEPE OTOMOTİV TİCARET LİMİTED ŞİRKETİ
Kapı Sayısı	5 Kapı

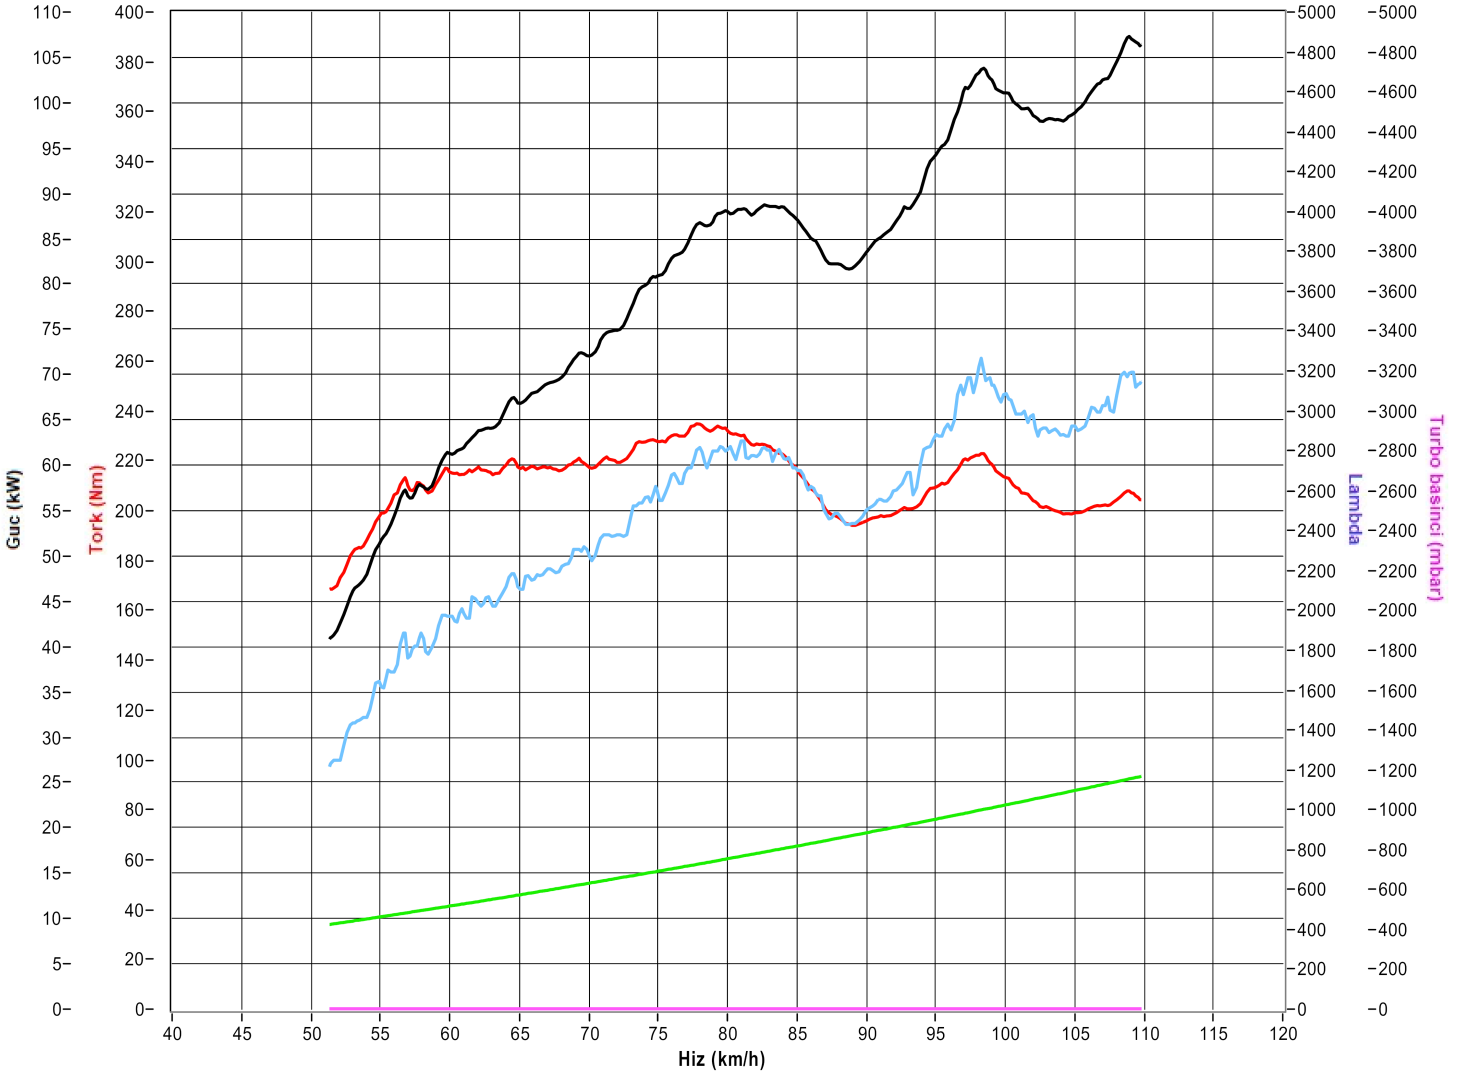
RPM (Devir/dk) Grafiği

Ölçülen Motor Torku 235 NM	Teker Torku 194,78 NM	Teker Gücü 71,8 KW	Test Hızı 109 km/h
Ruhsat Verisi Güç 100 KW	Test Sonucu Güç 98 KW	Kayıp Güç 2 KW	Performans % 98,00

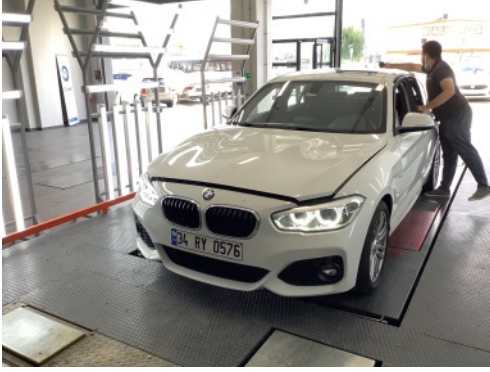
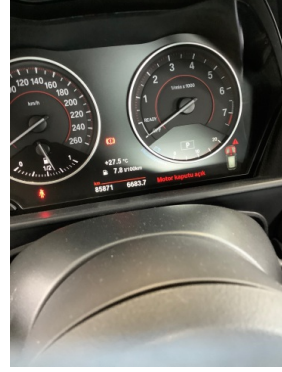
Araç Resimleri

ARAÇTA DOLU ONARIMI VAR.
