Aracın Geliş Tarihi / Saati: 20/11/2020 / 14:11 Bayi no.: 34-05
Rapor No.: TR34-15-151783 Sayfa: 1 / 8

Full Plus Ekspertiz

Plaka	34-AFD039	Ruhsat Sahibi	Caretta otomotiv
Renk	Gri	Üretici	Volkswagen
Km	108527	Model	Jetta
Yakıt Cinsi	Benzin	Model Yılı	2017
Şase no	WVWZZZ16ZJM002707	Bir Sonraki Muayene Tarihi	05/11/2022

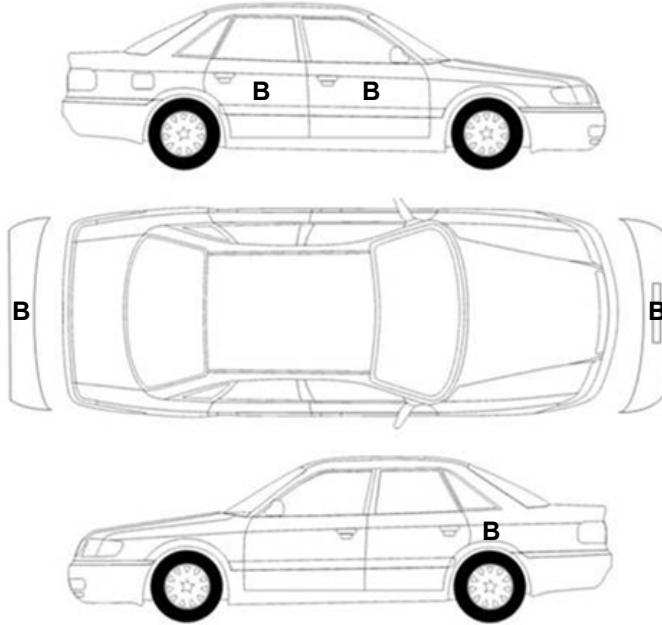
Kaporta Kontrolü (Değişmiş Boyanmış kontrolü)

B Boyalı B/2Lokal boya D Değişmiş
