Aracın Geliř Tarihi / Saati: 31/10/2020 / 11:31 Bayi no.: 34-05
Rapor No.: TR34-25-149942 Sayfa: 1 / 7

Full Plus Ekspertiz

Plaka	34-DGT283	Ruhsat Sahibi	Caretta oto
Renk	Siyah	Üretici	Mercedes-Benz
Km	56196	Model	X250D
Yakıt Cinsi	Dizel	Model Yılı	2018
Şase no	WDF4702311G012674	Bir Sonraki Muayene Tarihi	20/03/2021

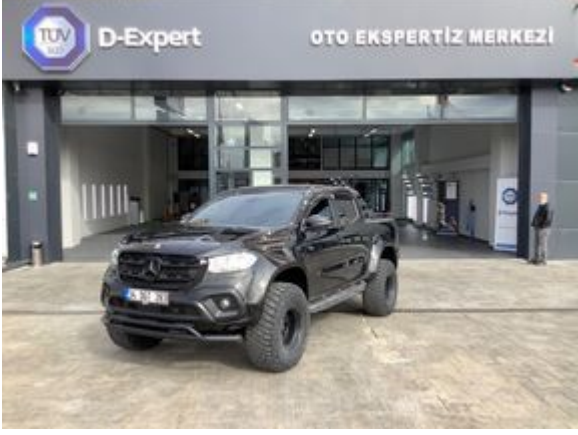
Çamurluk, sol arka
Motor kaputu

Çamurluk, sol arka - Ezik
Motor kaputu - Ezik
