# Full Plus Ekspertiz

## 06FH6976

Plaka	06FH6976	Şanzıman Tipi	Otomatik
KM	108823	Yakıt Cinsi	Dizel
Şase	WVWZZZAUZFW007542	Motor Gücü	77 kw
Marka	Volkswagen	Motor Hacmi	1598cc
Rengi	SİYAH	Model	Golf
Sonraki Muayene Tar.	2023-06-08	Model Yılı	2014
Araç Tipi	Hatchback	Ruhsat Sahibi	YEDİTEPE OTOMOTİV TİCARET LİMİTED ŞİRKETİ
Kapı Sayısı	5 Kapı

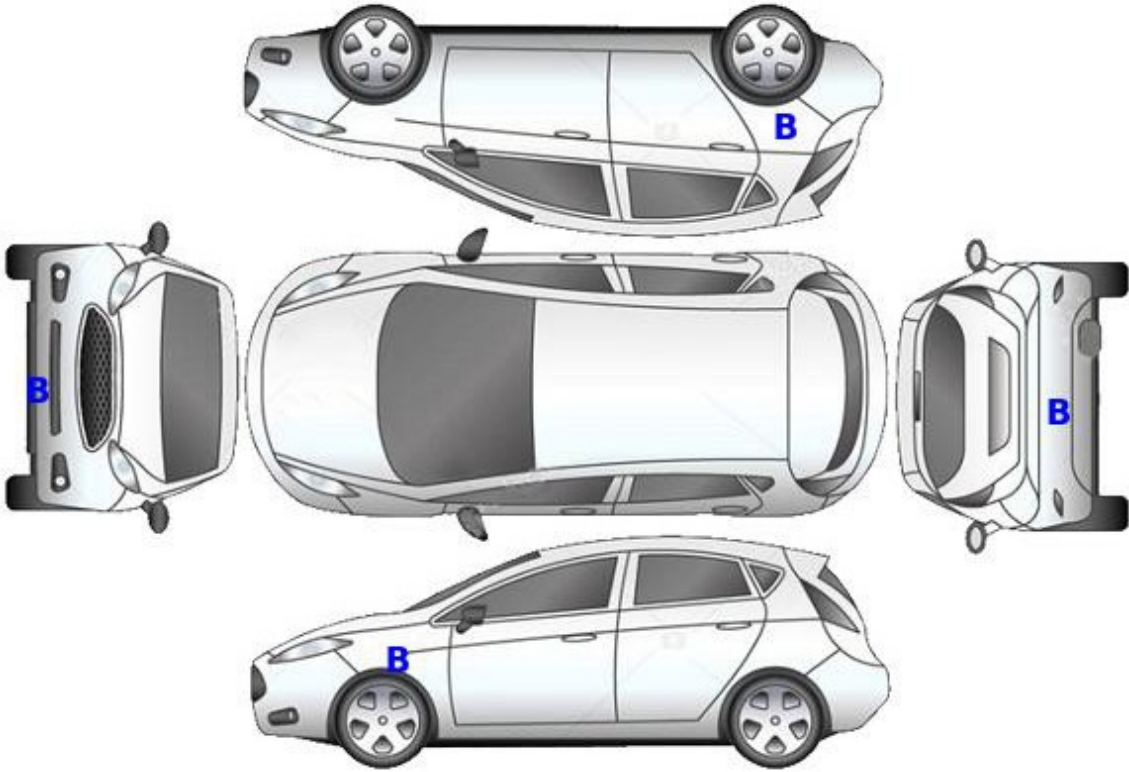
## Kaporta Kontrolü(Değişmiş Boyanmış kontrolü)

Parça Grubu	Parça ve Hasar
Marşbiyel, sağ	Marşbiyel, sağ - Boyalı
Kalorifer/Klima	Havalandırma ızgarası - Kırılmış
Kapı, sol ön	Kapı, sol ön - Rötüş
Kapı, sağ ön	Kapı, sağ ön - Rötüş
Döşemeler/Kapaklar	Tavan döşemesi - Yakıcı Madde ile Zarar Görmüş

Sağ ve sol ön kapı civatalarında işlem var. Bagaj kapağı civatalarında işlem var.
