# Full Plus Ekspertiz

## 34SD5419

<b>Plaka</b>	34SD5419	<b>Şanzıman Tipi</b>	Otomatik
<b>KM</b>	12099	<b>Yakıt Cinsi</b>	Dizel
<b>Şase</b>	WAUZZZF42HA078097	<b>Motor Gücü</b>	140 kw
<b>Motor Hacmi</b>	1968cc	<b>Marka</b>	Audi
<b>Rengi</b>	GRİ	<b>Model</b>	A4
<b>Sonraki Muayene Tar.</b>	2023-10-20	<b>Model Yılı</b>	2016
<b>Araç Tipi</b>	Station Wagon	<b>Ruhsat Sahibi</b>	YEDİTEPE OTOMOTİV TİCARET LİMİTED ŞİRKETİ
<b>Kapı Sayısı</b>	5 Kapı

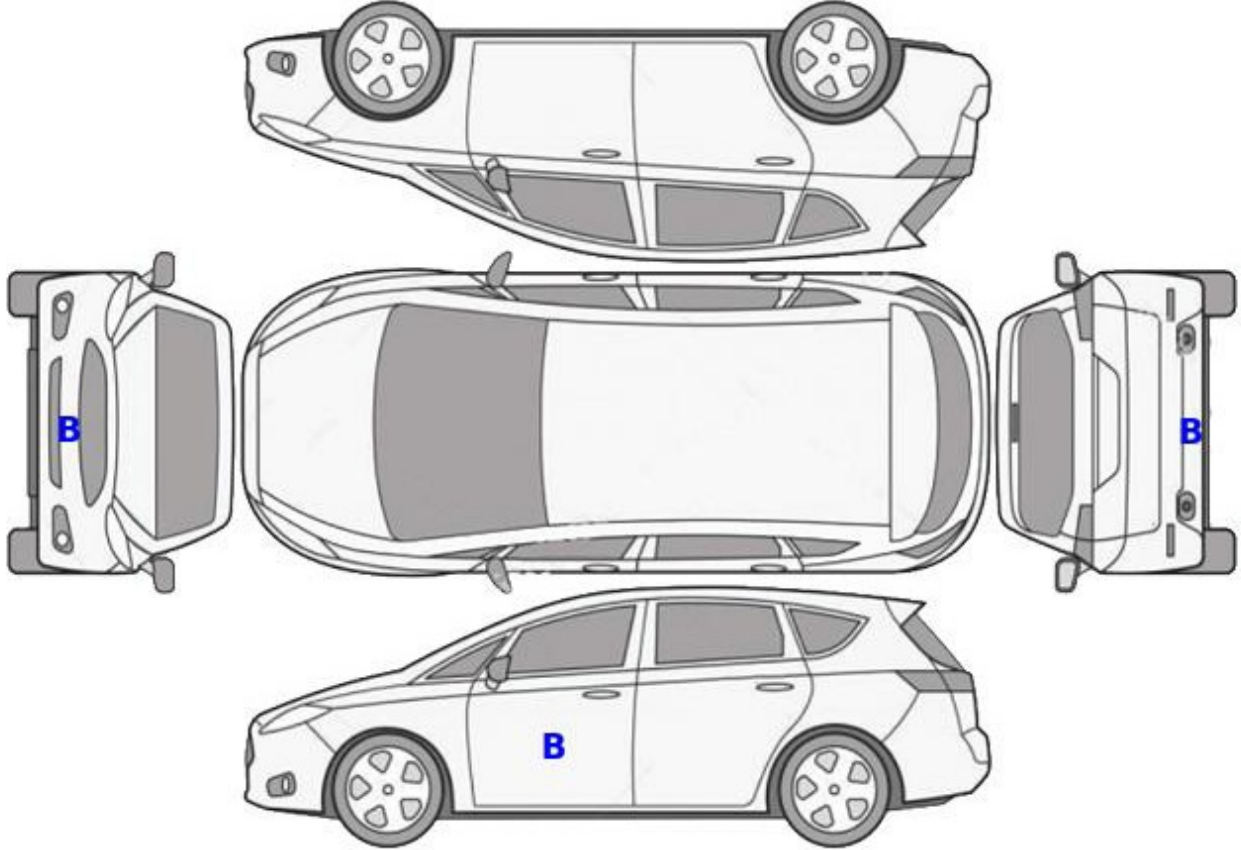
**Kaporta Kontrolü(Değişmiş Boyanmış kontrolü)**

**B: Boyalı****B/2: Lokal Boyalı****D: Değişmiş**
