Aracın Geliř Tarihi / Saati: 05/11/2020 / 10:38 Bayi no.: 34-05  
Rapor No.: TR34-25-150406 Sayfa: 1 / 7

# Full Plus Ekspertiz

## 34-CZH700

| Km | 67412 | Model | X-250 CLASS |

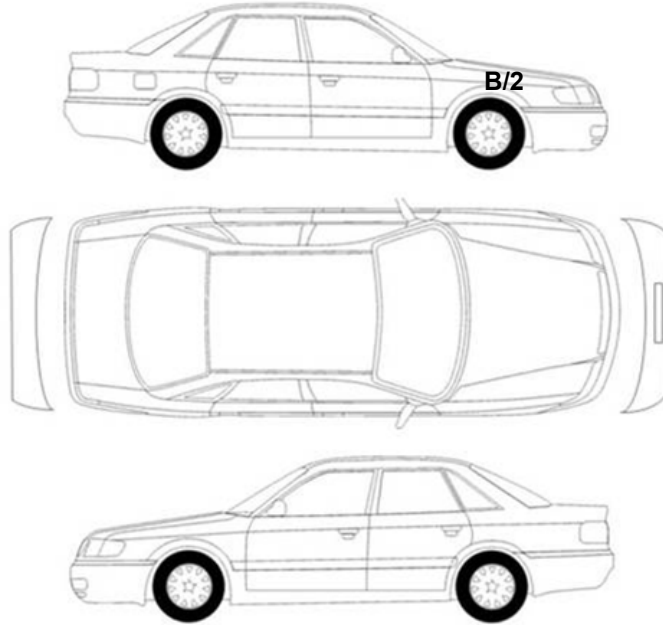
## Kaporta Kontrolü ( Değişmiş Boyanmış kontrolü)

B Boyalı B/2Lokal boya D Değişmiş
