# Full Plus Ekspertiz

## 34BYP801

Plaka	34BYP801	Şanzıman Tipi	Otomatik
KM	52874	Yakıt Cinsi	Benzin
Şase	WVWZZZAUZKP017126	Motor Gücü	85 kw
Motor Hacmi	999cc	Marka	Volkswagen
Renği	GRİ	Model	Golf
Sonraki Muayene Tar.	2025-10-07	Model Yılı	2018
Araç Tipi	Hatchback	Ruhsat Sahibi	YEDİTEPE OTOMOTİV TİCARET LİMİTED ŞİRKETİ
Kapı Sayısı	5 Kapı

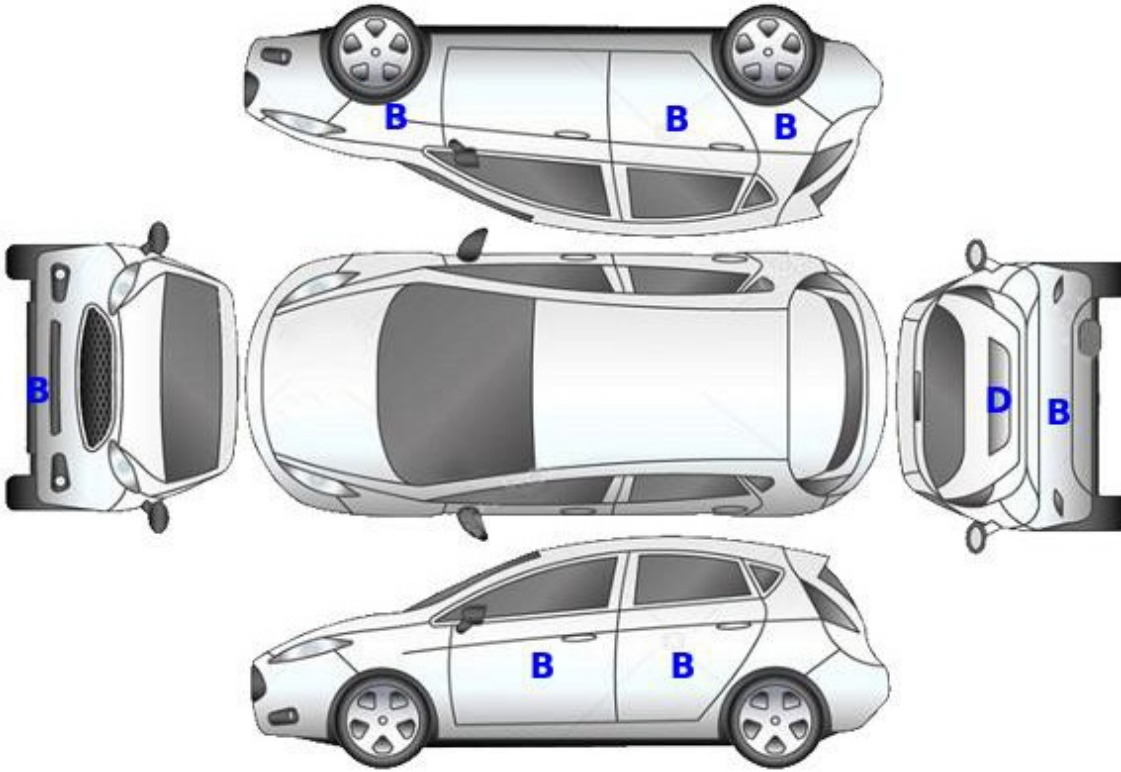
## Kaporta Kontrolü(Değişmiş Boyanmış kontrolü)

Marşbiyel, sağ - Boyalı  
Kapı, sağ ön - Rötüş

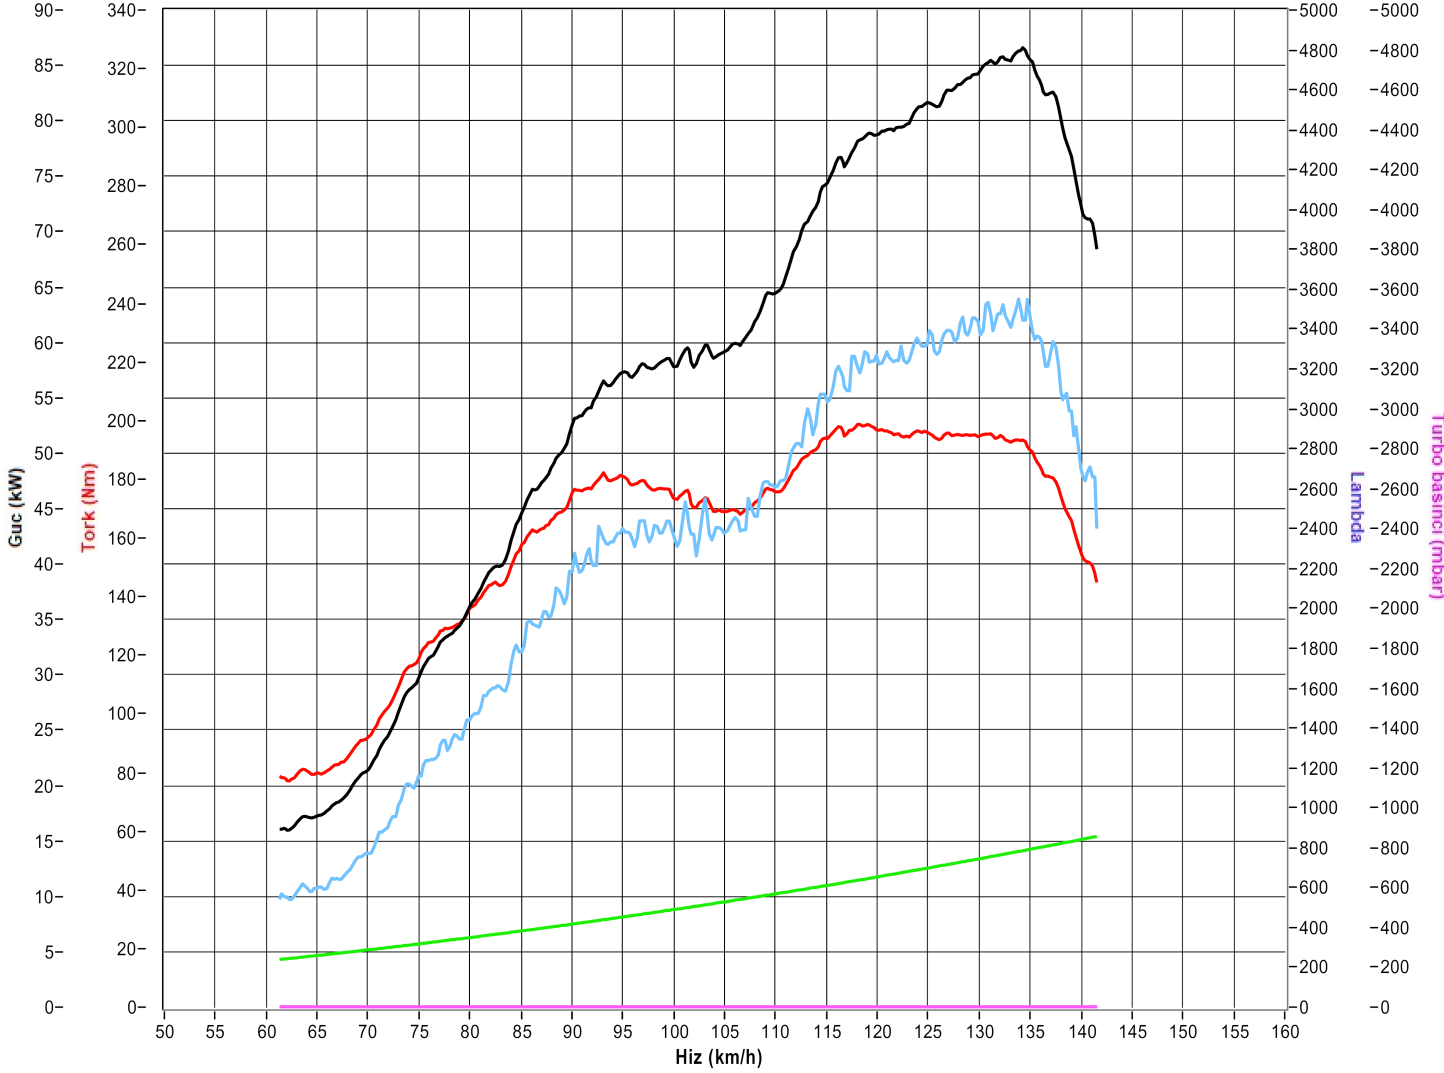
## RPM (Devir/dk) Grafięi

lęülen Motor Torku	Teker Torku	Teker Gųcų	Test Hızı
199	162,16	63,9	134
NM	NM	KW	km/h
Ruhsat Verisi Gųc	Test Sonucu Gųc	Kayıp Gųc	Performans %
85	86,6	13,17	100,00
KW	KW	KW
