Rapor Tarihi: 22.11.2021 13:07  
Rapor No: 34-04-1041482  
Mersis No: 0005114804300001

# Full Plus Ekspertiz

## 34BLV421

| Marka | Mercedes-Benz | Motor Hacmi | 1950cc |

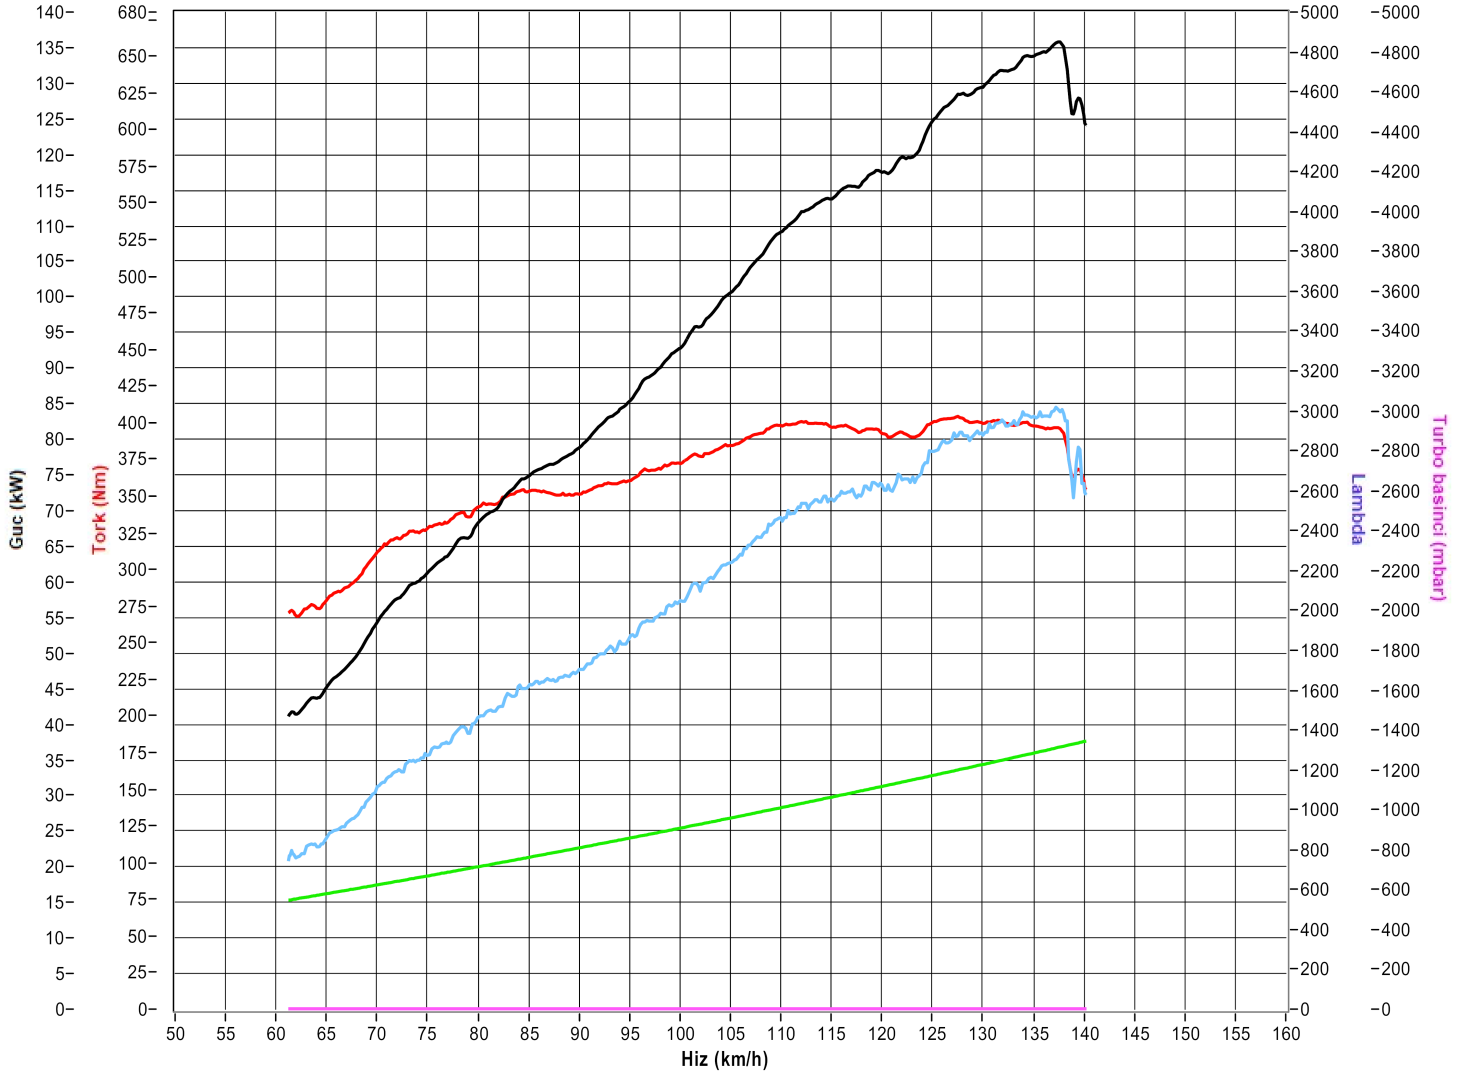
**RPM (Devir/dk) Grafiği**

| Ruhsat Verisi Güç | Test Sonucu Güç | Kayıp Güç | Performans % |
| 143 | 135,8 | 36,36 | 94,97 |
