Rapor Tarihi: 19.10.2022 11:53
Rapor No: 34-04-1114155
Mersis No: 0005114804300001

Full Plus Ekspertiz

34RM9573

| Marka | Mercedes-Benz | Motor Hacmi | 1595cc |

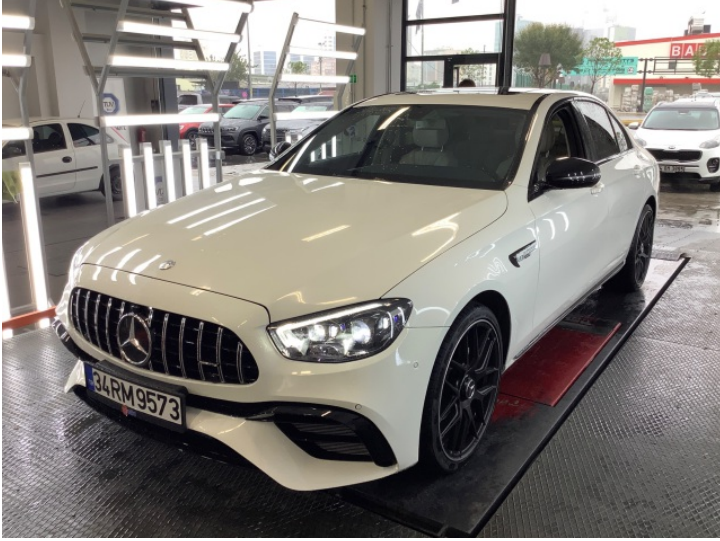
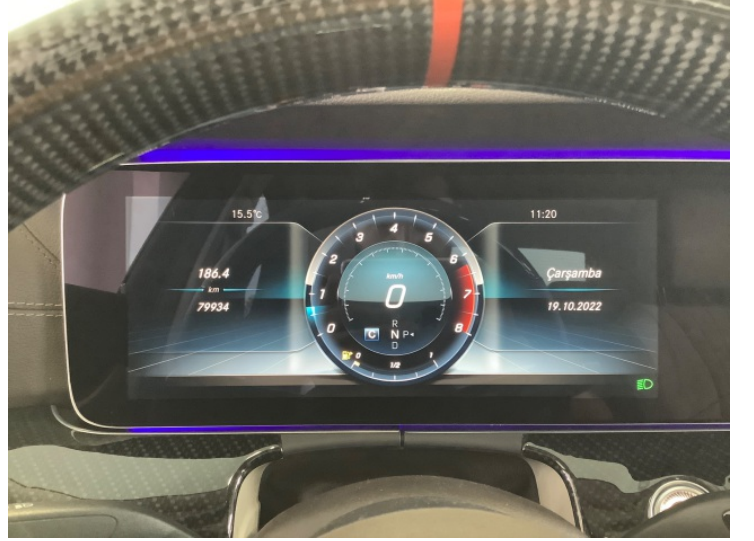
Araç Resimleri

Araçın muhtelif yerlerinde boyasız göçük onarımları mevcut. Araç içi döřeme ve bakalitlerinde kullanıma bađlı deformasyon mevcut. Sađ sol ön çamurluk civatalarında ayar iřlemi mevcut.
