Rapor Tarihi: 21.11.2023 16:30
Rapor No: 34-04-1207948
Mersis No: 0005114804300001

Full Plus Ekspertiz 4x4

Plaka	34FST099	Şanzıman Tipi	Otomatik
KM	15470	Yakıt Cinsi	Elektrik
Şase	WBY21CF04NCH79375	Motor Gücü	385 kw
Marka	BMW	Motor Hacmi	0cc
Rengi	SİYAH	Model	I Serisi
Sonraki Muayene Tar.	2024-09-30	Model Yılı	2021
Araç Tipi	SUV	Ruhsat Sahibi	YEDİTEPE OTOMOTİV TİCARET LİMİTED ŞİRKETİ
Kapı Sayısı	5 Kapı

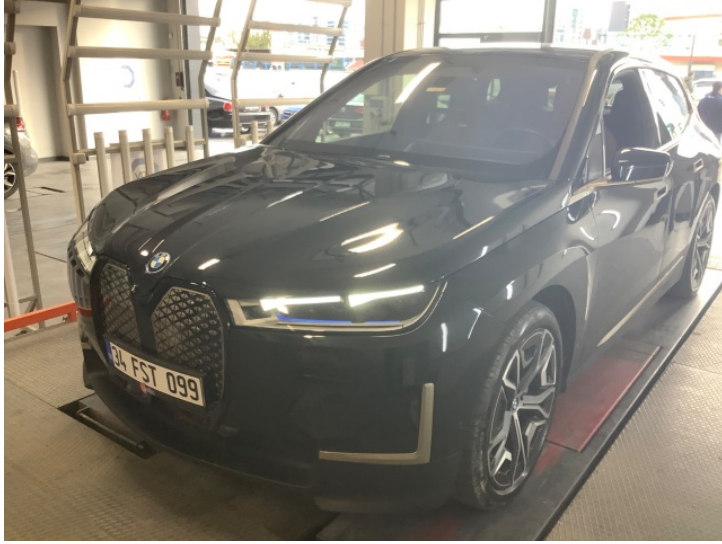
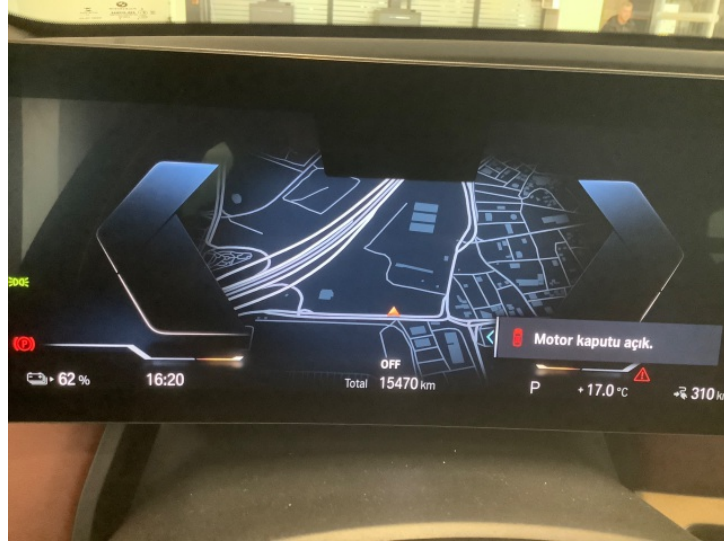
Araç Resimleri

Yağ seviyesi Soğutma
SIVISI
