Rapor Tarihi: 23.12.2021 12:49
Rapor No: 34-04-1045285
Mersis No: 0005114804300001

Full Plus Ekspertiz

Plaka	34PR6443	Şanzıman Tipi	Otomatik
KM	104315	Yakıt Cinsi	Dizel
Şase	U5YHN516GGL248207	Motor Gücü	100 kw
Marka	Kia	Motor Hacmi	1582cc
Rengi	KIRMIZI METALİK	Model	Ceed
Sonraki Muayene Tar.	2023-05-06	Model Yılı	2016
Araç Tipi	Hatchback	Ruhsat Sahibi	YEDİTEPE OTOMOTİV TİCARET LİMİTED ŞİRKETİ
Kapı Sayısı	5 Kapı

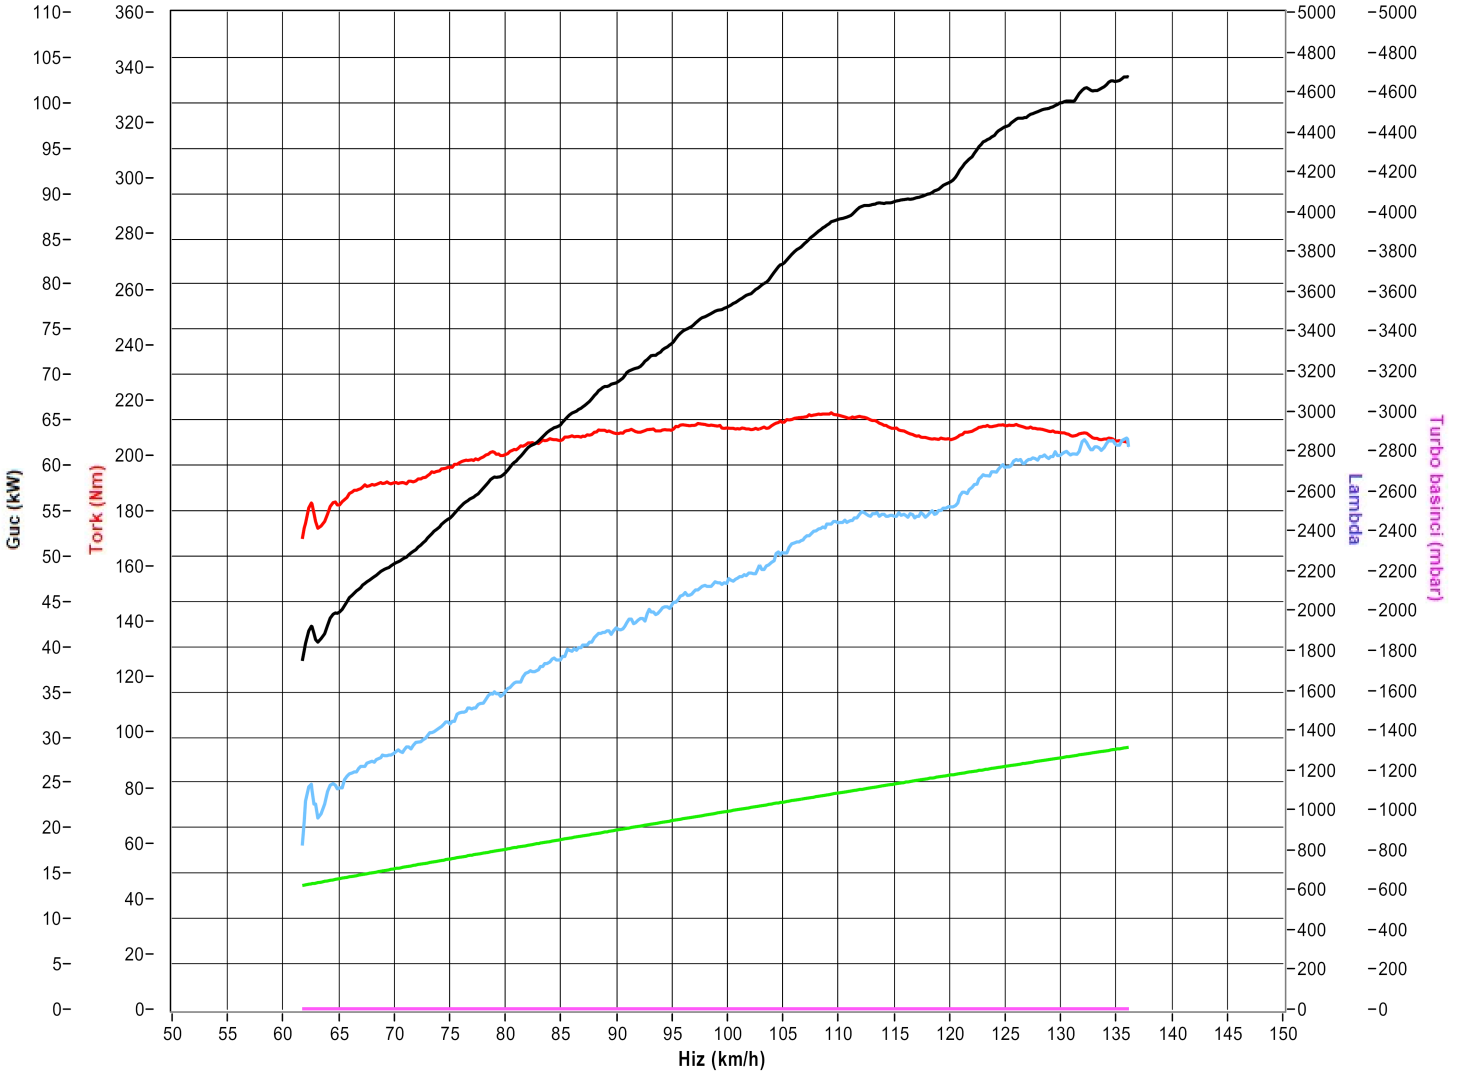
RPM (Devir/dk) Grafiği

Ölçülen Motor Torku 215 NM	Teker Torku 156,18 NM	Teker Gücü 63 KW	Test Hızı 136 km/h
Ruhsat Verisi Güç 100 KW	Test Sonucu Güç 102,9 KW	Kayıp Güç 28,58 KW	Performans % 100,00

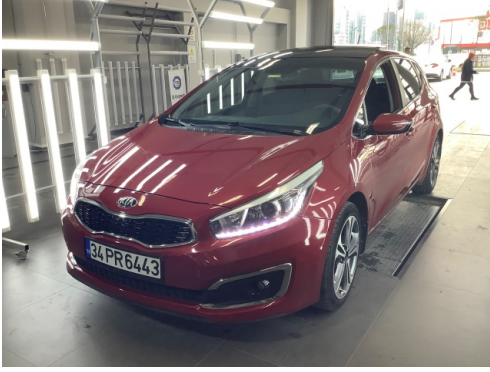
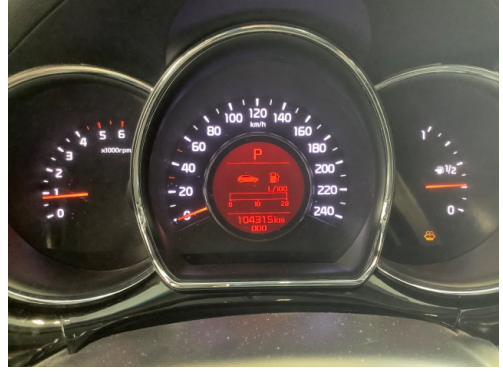
Araç Resimleri

Sağ ön ve arka kapıda boyasız onarım mevcut.
