TÜV SÜD Dođuş Ekspertiz ve Danışmanlık
Hizmetleri Ltd. Şti.

Rapor Tarihi: 01.09.2021 16:51
Rapor No: 34-05-1029684
Mersis No: 0005114804300001

Full Plus Ekspertiz

34CYB397

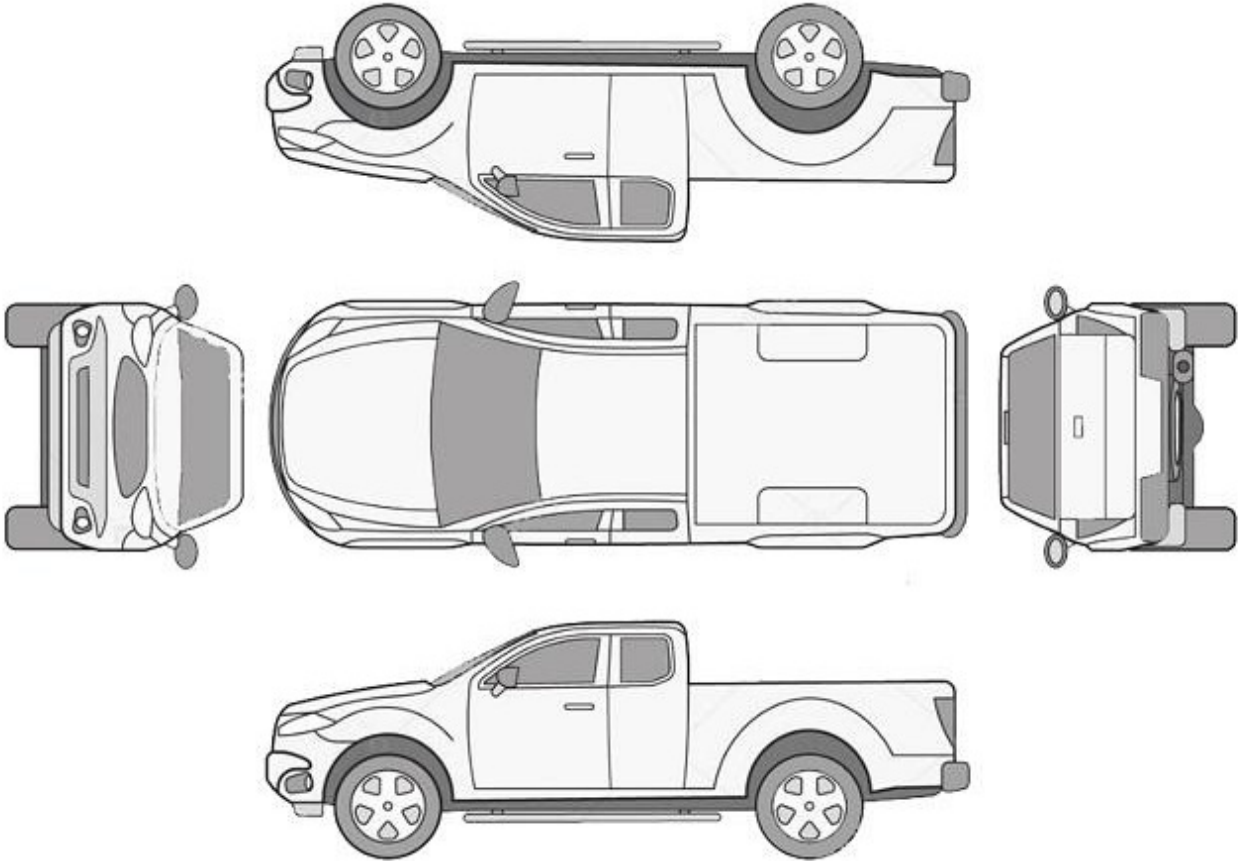
Kaporta Kontrolü(Değişmiş Boyanmış kontrolü)

*****Araçta değişmiş ve boyanmış parça bulunmamaktadır*****

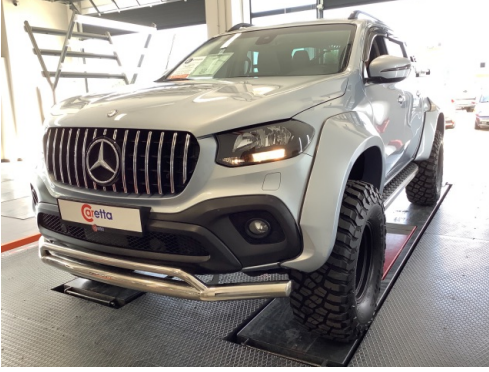
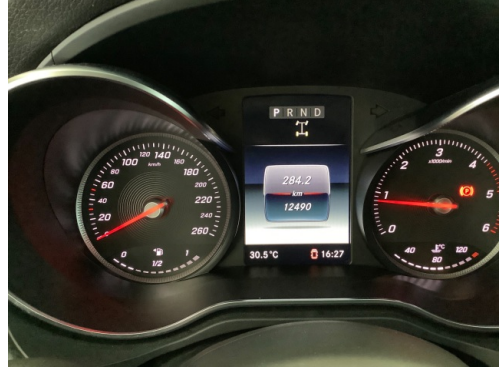
Araç Resimleri

Çamurluk dodikleri boyalı. Aracın muhtelif yerlerinde noktasal ezik çizik var.
