Rapor Tarihi: 17.11.2021 12:33
Rapor No: 34-04-1040788
Mersis No: 0005114804300001

Full Plus Ekspertiz

34AHE224

Plaka	34AHE224	Şanzıman Tipi	Otomatik
KM	90714	Yakıt Cinsi	Dizel
Şase	TMBAG6NE8J0157817	Motor Gücü	85 kw
Marka	Skoda	Motor Hacmi	1598cc
Rengi	BEYAZ	Model	Octavia
Sonraki Muayene Tar.	2022-12-16	Model Yılı	2017
Araç Tipi	Hatchback (Sedan**)	Ruhsat Sahibi	YEDİTEPE OTOMOTİV TİCARET LİMİTED ŞİRKETİ
Kapı Sayısı	5 Kapı

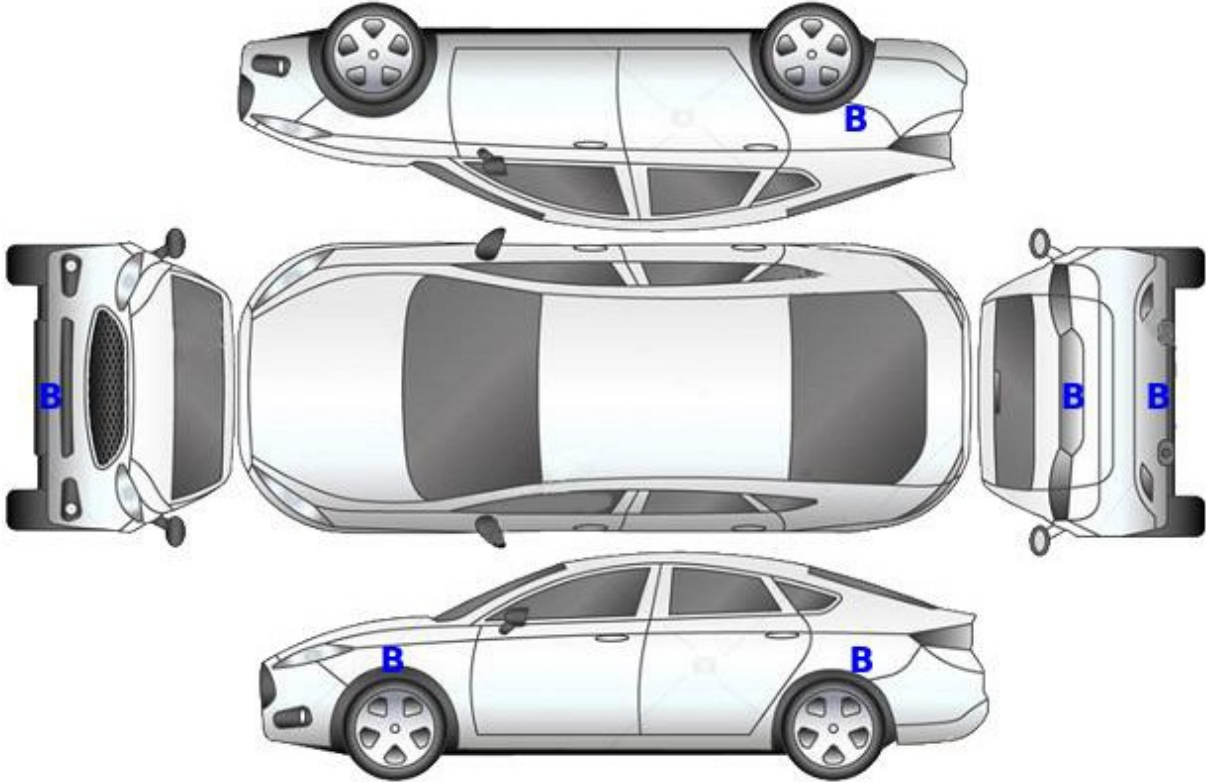
Kaporta Kontrolü(Değişmiş Boyanmış kontrolü)

B: Boyalı

B/2: Lokal Boyalı

D: Değişmiş

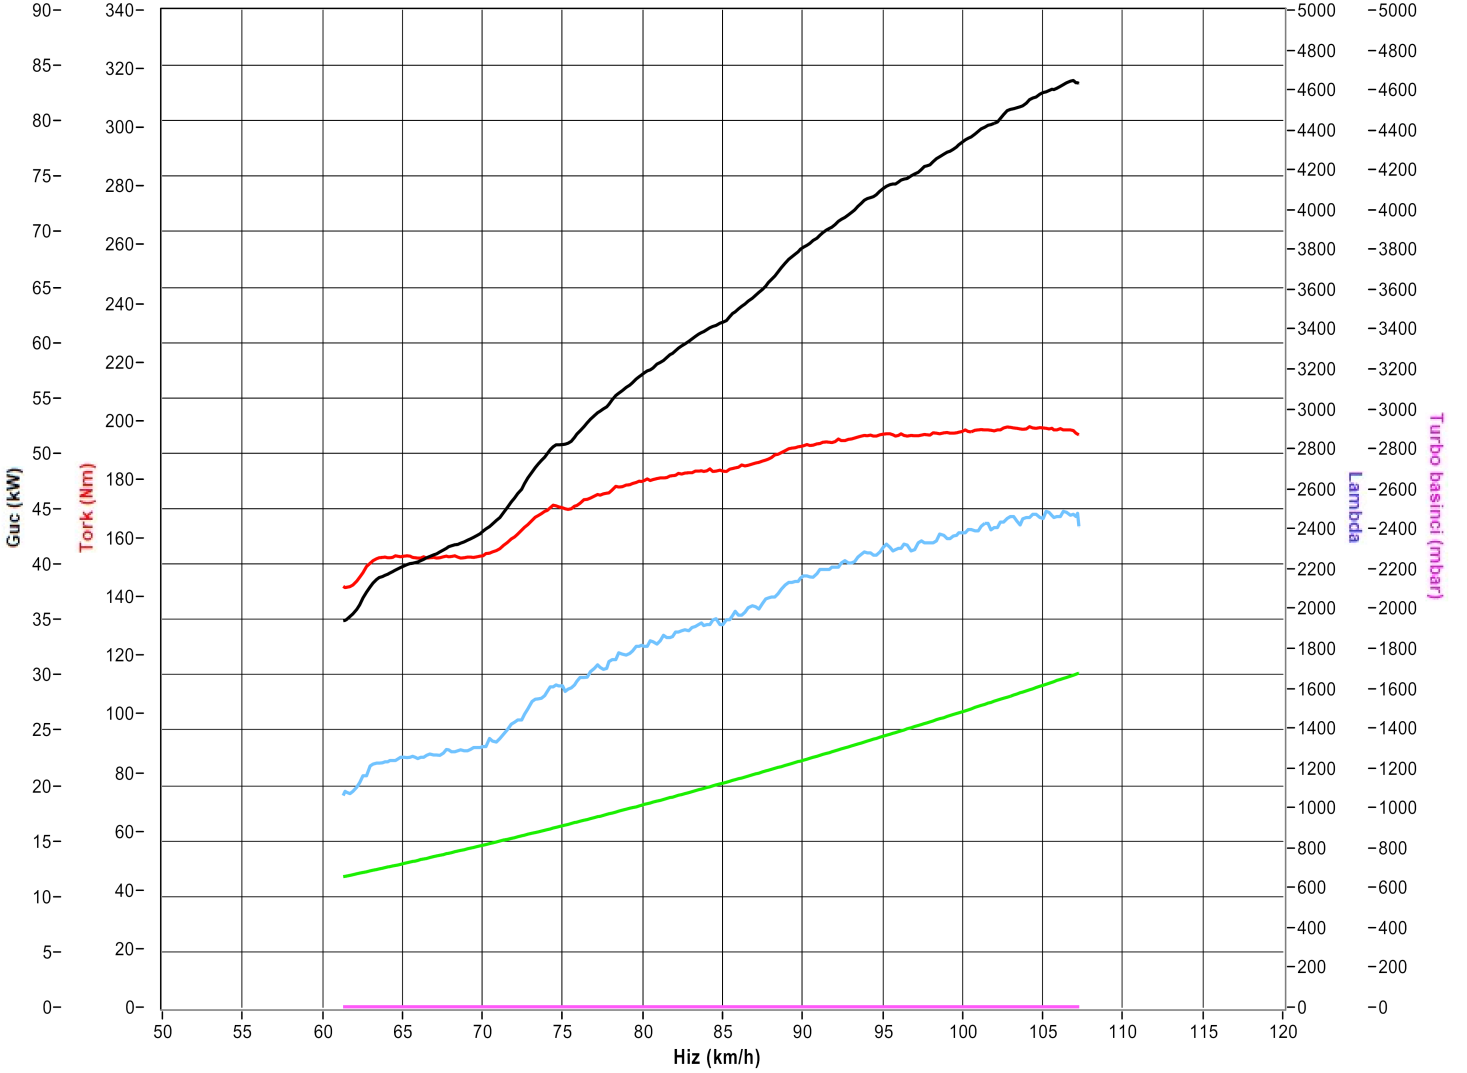
RPM (Devir/dk) Grafiği

Ölçülen Motor Torku 198 NM	Teker Torku 108,22 NM	Teker Gücü 44,8 KW	Test Hızı 107 km/h
Ruhsat Verisi Güç 85 KW	Test Sonucu Güç 83,6 KW	Kayıp Güç 29,6 KW	Performans % 98,35

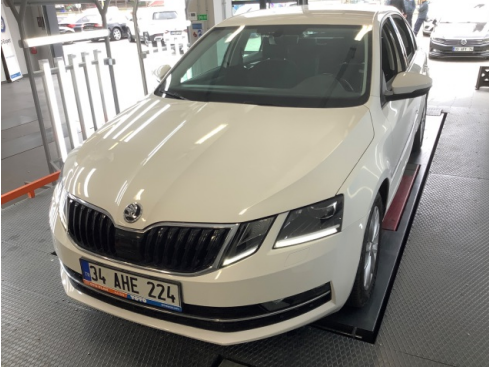
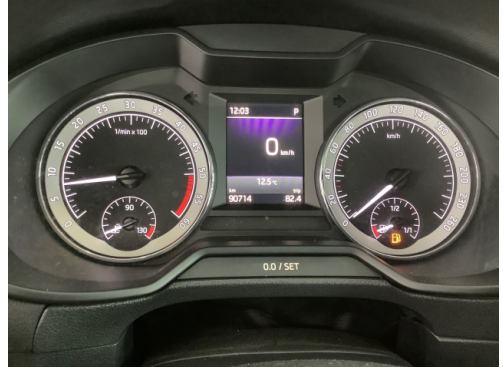
Araç Resimleri

Parça Grubu	Parça ve Hasar
Marşbiyel, sol	Marşbiyel, sol - Boyalı
Arka bölüm	Arka sac/panel - Ezik
Çamurluk, sol	Davlumbaz - Kırılmış
Kapı, sağ ön	Kapı, sağ ön - Rötüş
Arka bölüm	Arka sac/panel - Standart Dışı Onarım

Sol ön çamurluk ön civatasında işlem var. Tavan da 2cm çapında boyasız onarım var. Sağ ön kapıda boyasız onarım var.
