Rapor Tarihi: 12.08.2021 12:43
Rapor No: 34-05-1027339
Mersis No: 0005114804300001

Full Plus Ekspertiz

Plaka	34BIE523	Şanzıman Tipi	Otomatik
KM	118894	Yakıt Cinsi	Dizel
Şase	WDD2130051A473243	Motor Gücü	143 kw
Motor Hacmi	1950cc	Marka	Mercedes-Benz
Rengi	SİYAH	Model	E
Sonraki Muayene Tar.	2021-04-24	Model Yılı	2018
Araç Tipi	Station Wagon (Sedan**)	Ruhsat Sahibi	HEDEF ARAÇ KİRALAMA VE SERVİS ANONİM ŞİRKETİ
Kapı Sayısı	5 Kapı

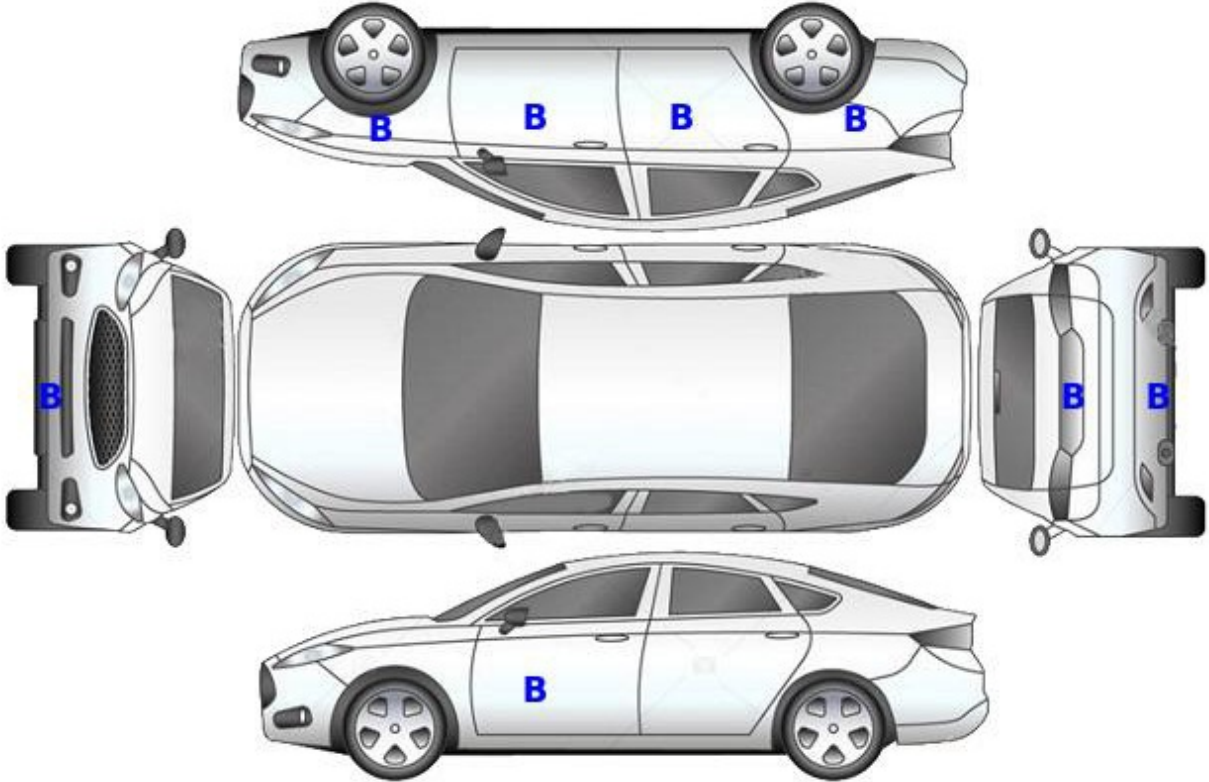
Kaporta Kontrolü(Değişmiş Boyanmış kontrolü)

B: Boyalı

B/2: Lokal Boyalı

D: Değişmiş

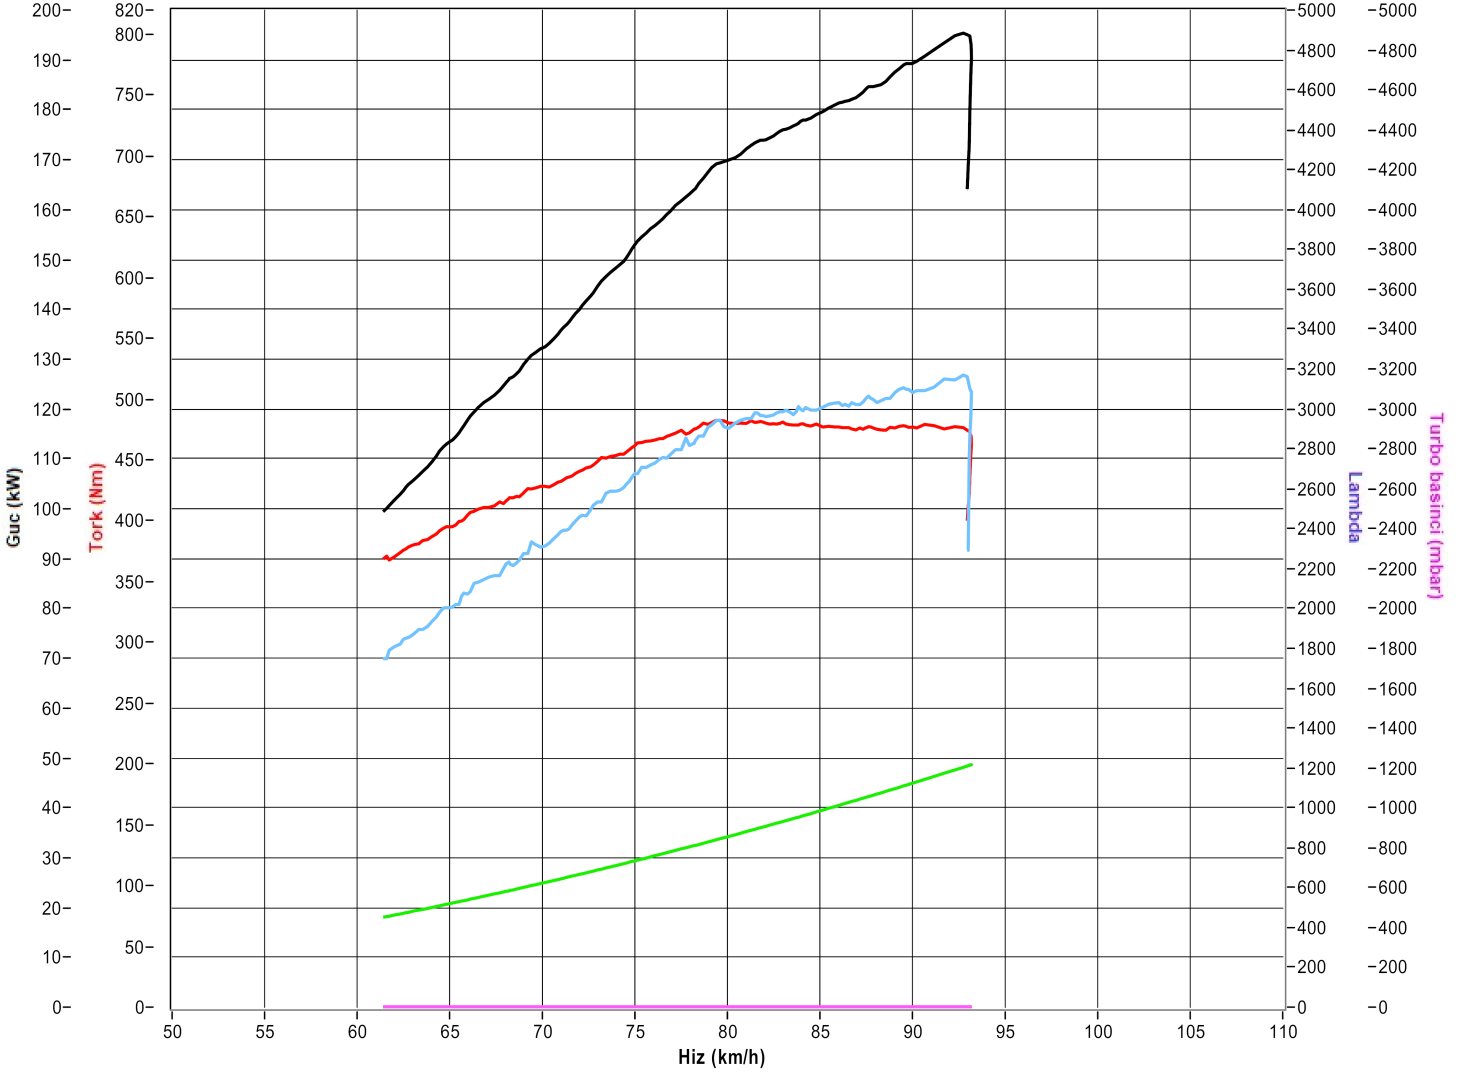
RPM (Devir/dk) Grafiği

Ölçülen Motor Torku 483 NM	Teker Torku 361,59 NM	Teker Gücü 126,7 KW	Test Hızı 93 km/h
Ruhsat Verisi Güç 143 KW	Test Sonucu Güç 134 KW	Kayıp Güç 47,21 KW	Performans % 93,71

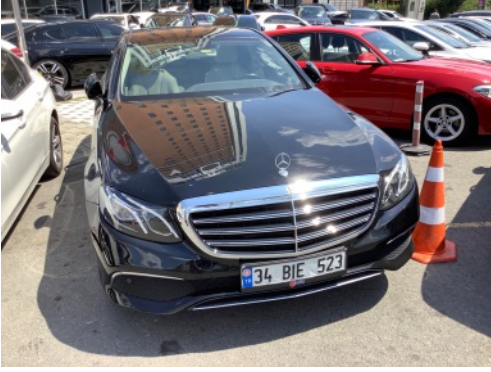
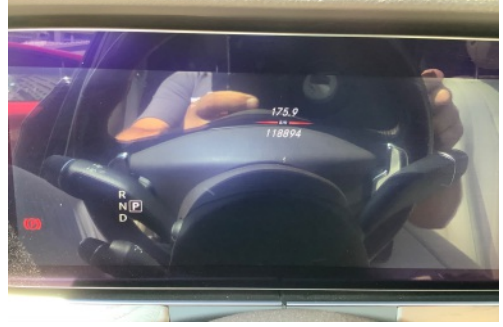
Araç Resimleri

Aracın muhtelif yerlerinde noktasal ezik çizik var. Sol ön paspas deforme.
