TÜV SÜD Dođuş Ekspertiz ve Danışmanlık
Hizmetleri Ltd. Şti.

Rapor Tarihi: 28.02.2023 17:00
Rapor No: 34-04-1146557
Mersis No: 0005114804300001

Full Plus Ekspertiz

Plaka	34AG4296	Şanzıman Tipi	Otomatik
KM	128109	Yakıt Cinsi	Benzin
Şase	WBA5A1106FGF17696	Motor Gücü	125 kw
Motor Hacmi	1592cc	Marka	BMW
Renji	BEYAZ METALİK	Model	5 Serisi
Sonraki Muayene Tar.	2024-09-12	Model Yılı	2015
Araç Tipi	Sedan	Ruhsat Sahibi	YEDİTEPE OTOMOTİV TİCARET LİMİTED ŞİRKETİ
Kapı Sayısı	4 Kapı

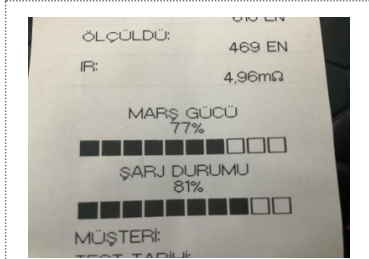
Elektrik donanımı/Pano, Akü >
Test Sonucu
