Rapor Tarihi: 06.08.2021 17:38  
Rapor No: 34-05-1026644  
Mersis No: 0005114804300001

# Full Plus Ekspertiz

## 34FR7459

<b>Plaka</b>	34FR7459	<b>Şanzıman Tipi</b>	Otomatik
<b>KM</b>	52372	<b>Yakıt Cinsi</b>	Benzin
<b>Şase</b>	WBA4N1104HK539998	<b>Motor Gücü</b>	100 kw
<b>Motor Hacmi</b>	1499cc	<b>Marka</b>	BMW
<b>Rengi</b>	BEYAZ METALİK	<b>Model</b>	4 Serisi
<b>Sonraki Muayene Tar.</b>	2021-05-28	<b>Model Yılı</b>	2016
<b>Araç Tipi</b>	Coupe	<b>Ruhsat Sahibi</b>	YEDİTEPE OTOMOTİV TİCARET LİMİTED ŞİRKETİ
<b>Kapı Sayısı</b>	4 Kapı

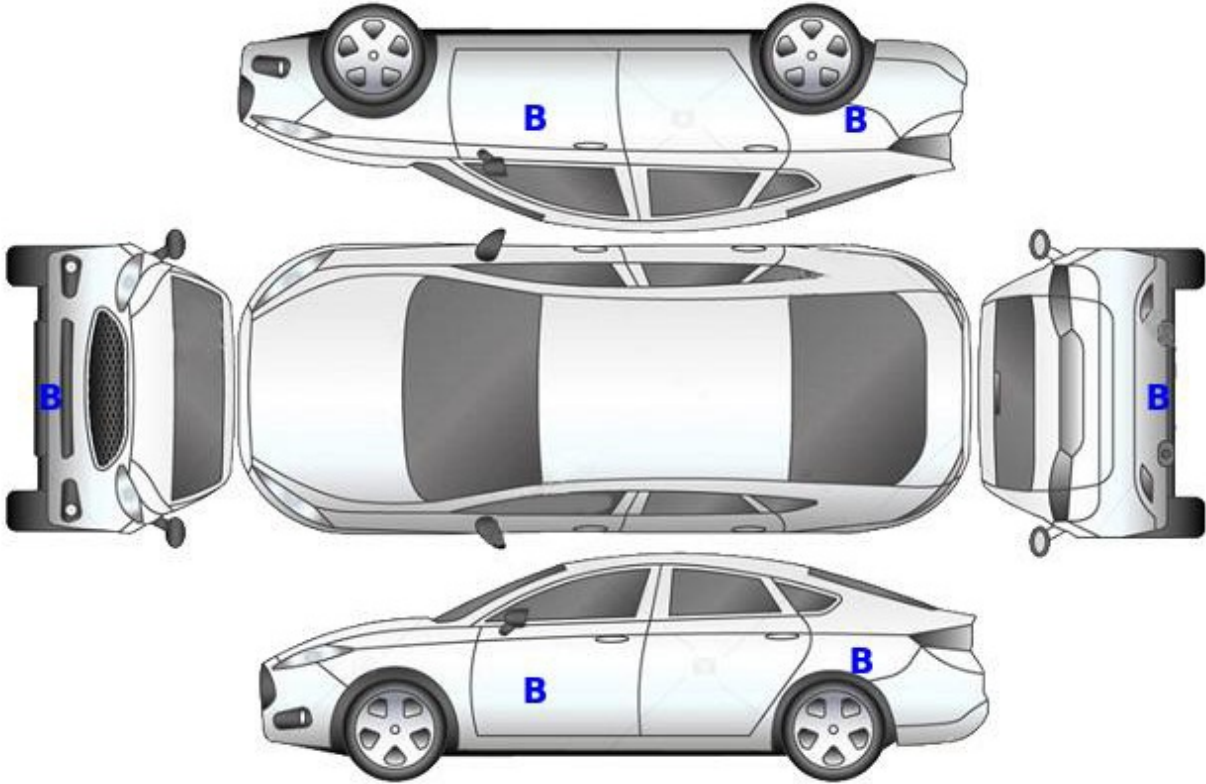
**Kaporta Kontrolü(Değişmiş Boyanmış kontrolü)**

Sol ön kapı içi boyalı.

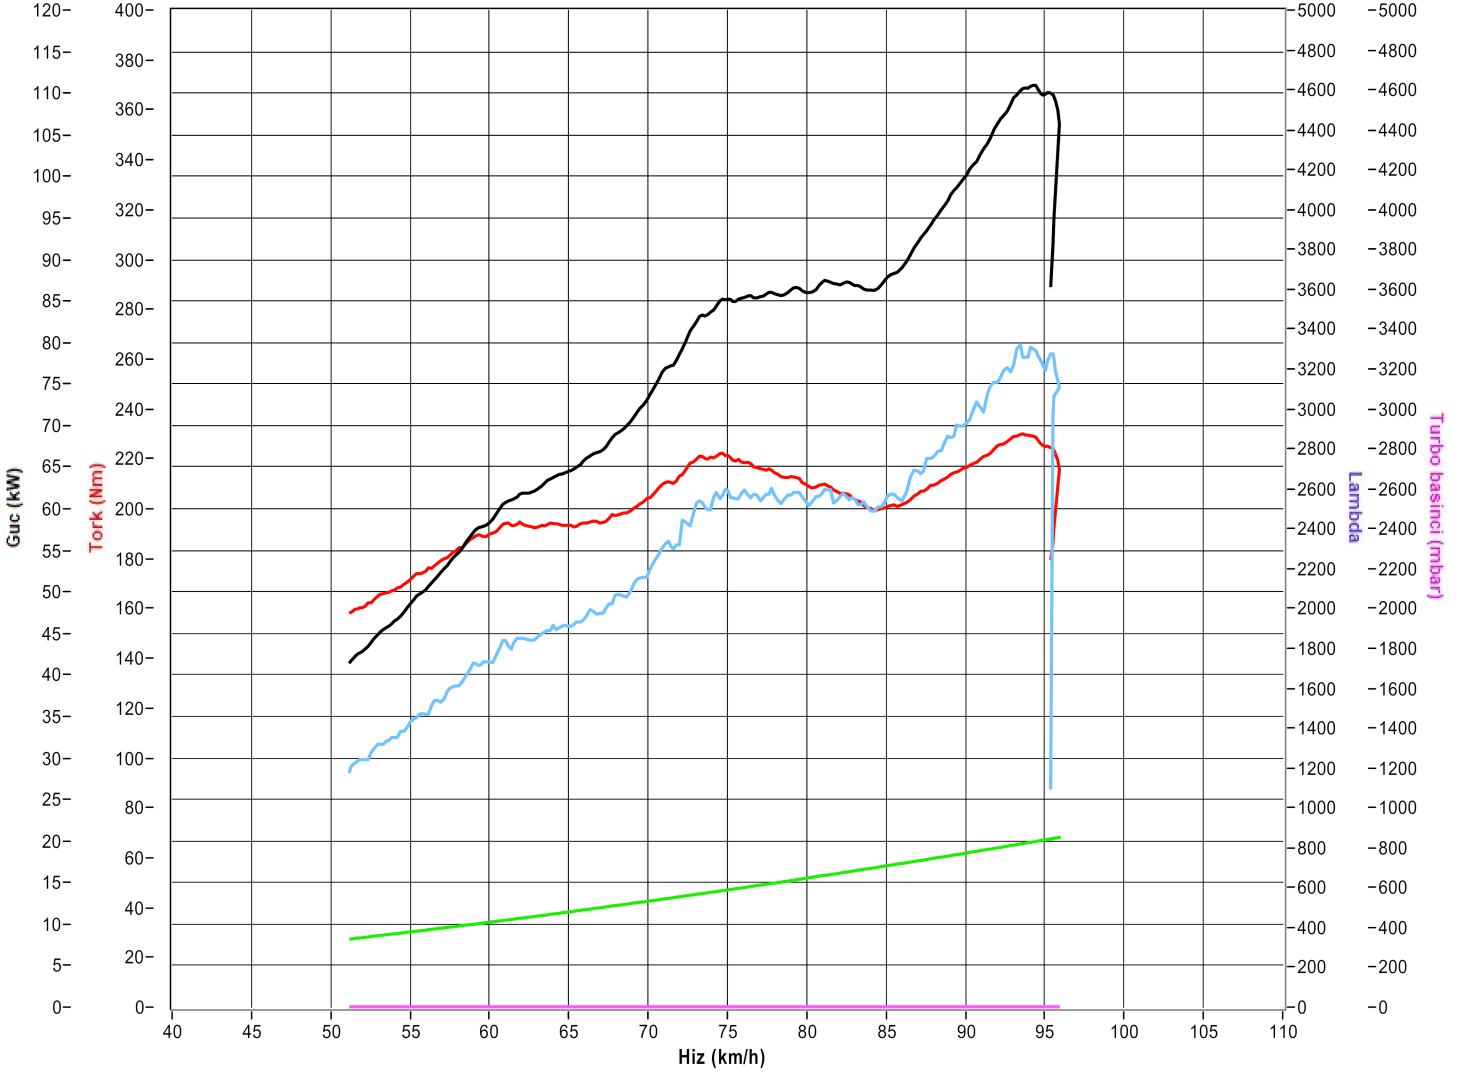
## RPM (Devir/dk) Grafiği

Ölçülen Motor Torku 230 NM	Teker Torku 165,81 NM	Teker Gücü 79,7 KW	Test Hızı 94 km/h
Ruhsat Verisi Güç 100 KW	Test Sonucu Güç 92,1 KW	Kayıp Güç 19 KW	Performans % 92,10

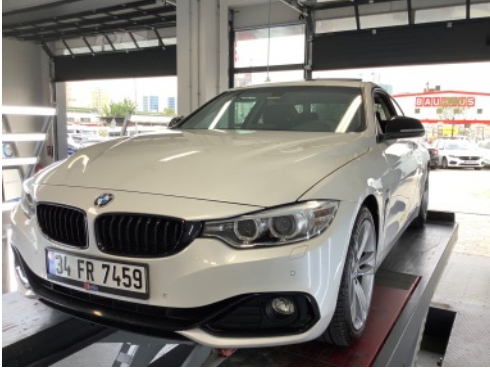
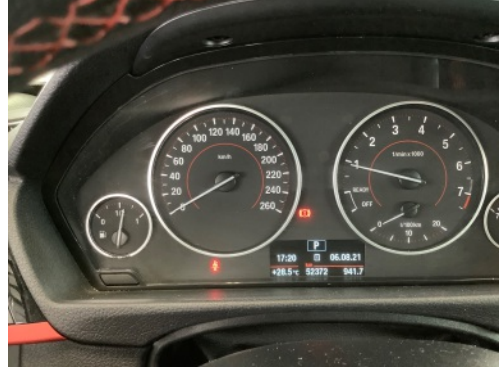
## Araç Resimleri

Parça Grubu	Parça ve Hasar
Marşbiyel, sol	Marşbiyel, sol - Boyalı
Döşemeler/Kapaklar	A-direk iç kaplaması, sol - Standart Dışı Onarım
Döşemeler/Kapaklar	Tavan döşemesi - Standart Dışı Onarım
Döşemeler/Kapaklar	Kapı döşemesi, sol ön - Yakıcı Madde ile Zarar Görmüş
Taban	Taban halısı - Yanık Deliđi
