Rapor Tarihi: 15.08.2023 12:42
Rapor No: 34-04-1185185
Mersis No: 0005114804300001

Full Plus Ekspertiz

59AEL113

Plaka	59AEL113	Şanzıman Tipi	Otomatik
KM	67969	Yakıt Cinsi	Benzin
Şase	WAUZZZ8V7KA126593	Motor Gücü	85 kw
Marka	Audi	Motor Hacmi	999cc
Rengi	BEYAZ	Model	A3
Sonraki Muayene Tar.	2024-07-13	Model Yılı	2019
Araç Tipi	Sedan	Ruhsat Sahibi	YEDİTEPE OTOMOTİV TİCARET LİMİTED ŞİRKETİ
Kapı Sayısı	4 Kapı

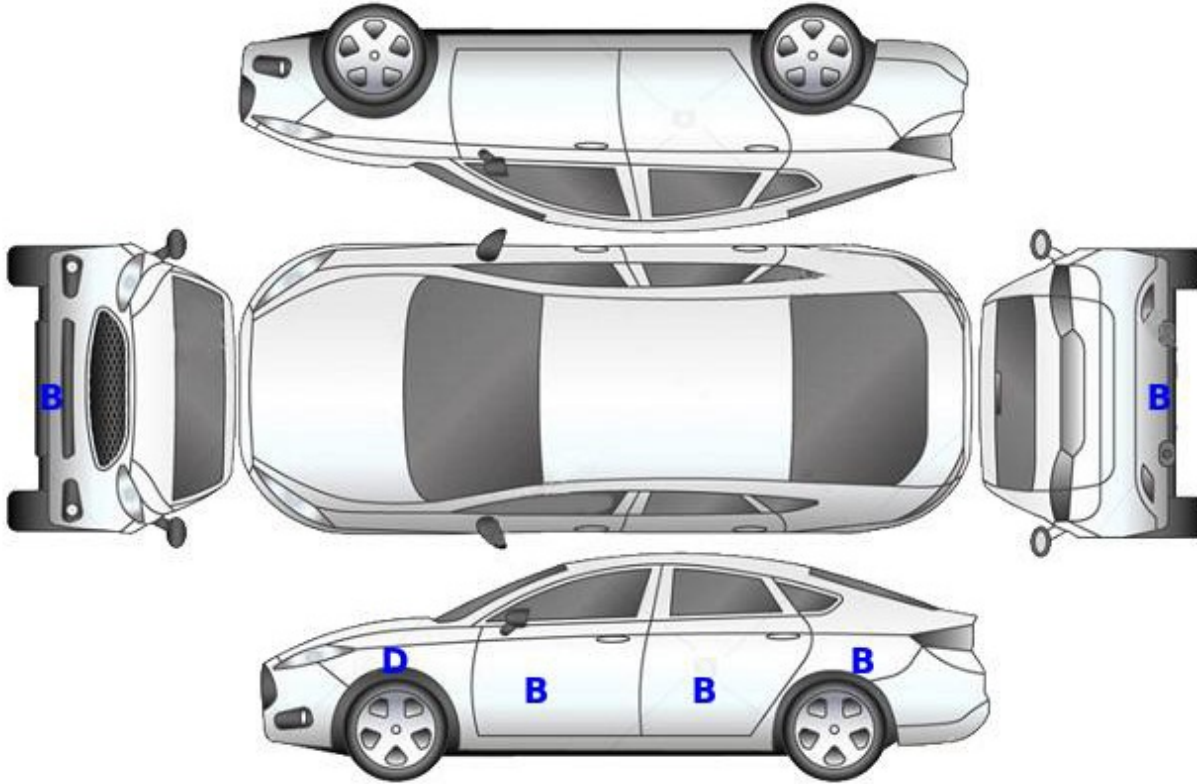
Kaporta Kontrolü(Değişmiş Boyanmış kontrolü)

Marşbiyel, sol - Lokal Boya

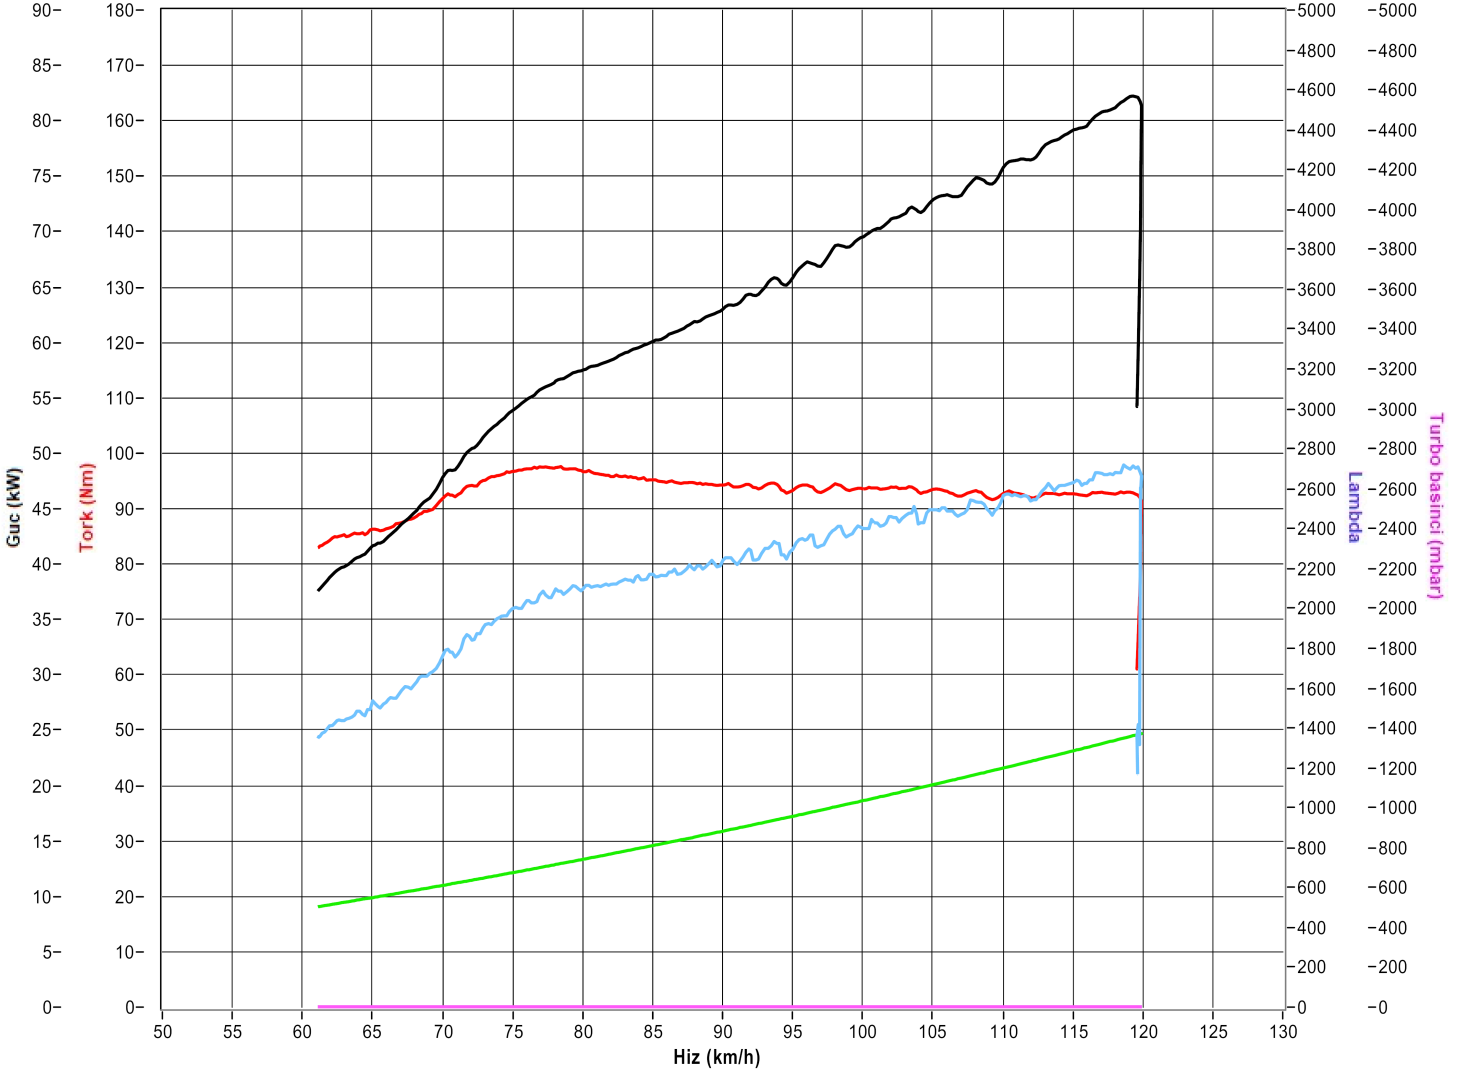
RPM (Devir/dk) Grafiği

Ölçülen Motor Torku	Teker Torku	Teker Gücü	Test Hızı
98	84,15	48,9	119
NM	NM	KW	km/h
Ruhsat Verisi Güç	Test Sonucu Güç	Kayıp Güç	Performans %
85	82,2	24,26	96,71
KW	KW	KW
