Rapor Tarihi: 18.11.2022 15:44  
Rapor No: 34-04-1121347  
Mersis No: 0005114804300001

# Full Plus Ekspertiz

## 34BTG181

Plaka	34BTG181	Şanzıman Tipi	Otomatik
KM	108744	Yakıt Cinsi	Dizel
Şase	WVWZZZ3CZJE235294	Motor Gücü	88 kw
Motor Hacmi	1598cc	Marka	Volkswagen
Rengi	SİYAH	Model	Passat
Sonraki Muayene Tar.	2023-07-03	Model Yılı	2018
Araç Tipi	Sedan	Ruhsat Sahibi	YEDİTEPE OTOMOTİV TİCARET LİMİTED ŞİRKETİ
Kapı Sayısı	4 Kapı

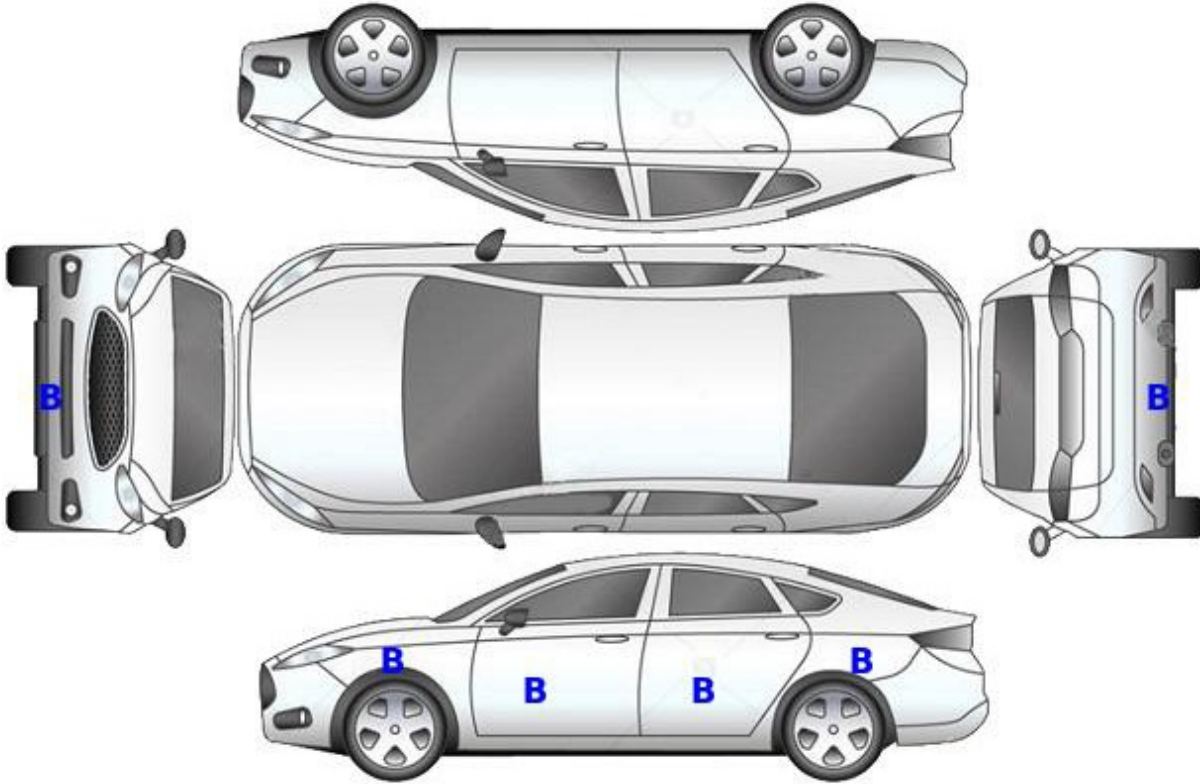
## Kaporta Kontrolü(Değişmiş Boyanmış kontrolü)

Bagaj kapađı sol n kapı sol arka kapı civatalarında iřlem var. Tavanda ve bagaj kapađında noktasal boyasız onarım yapılmıř. Sol n ve arka kapı i diř boyalı. Ara genel mikron deđeri 180 - 210 sađ n kapı mikron deđeri 90 - 120 arasındadır.

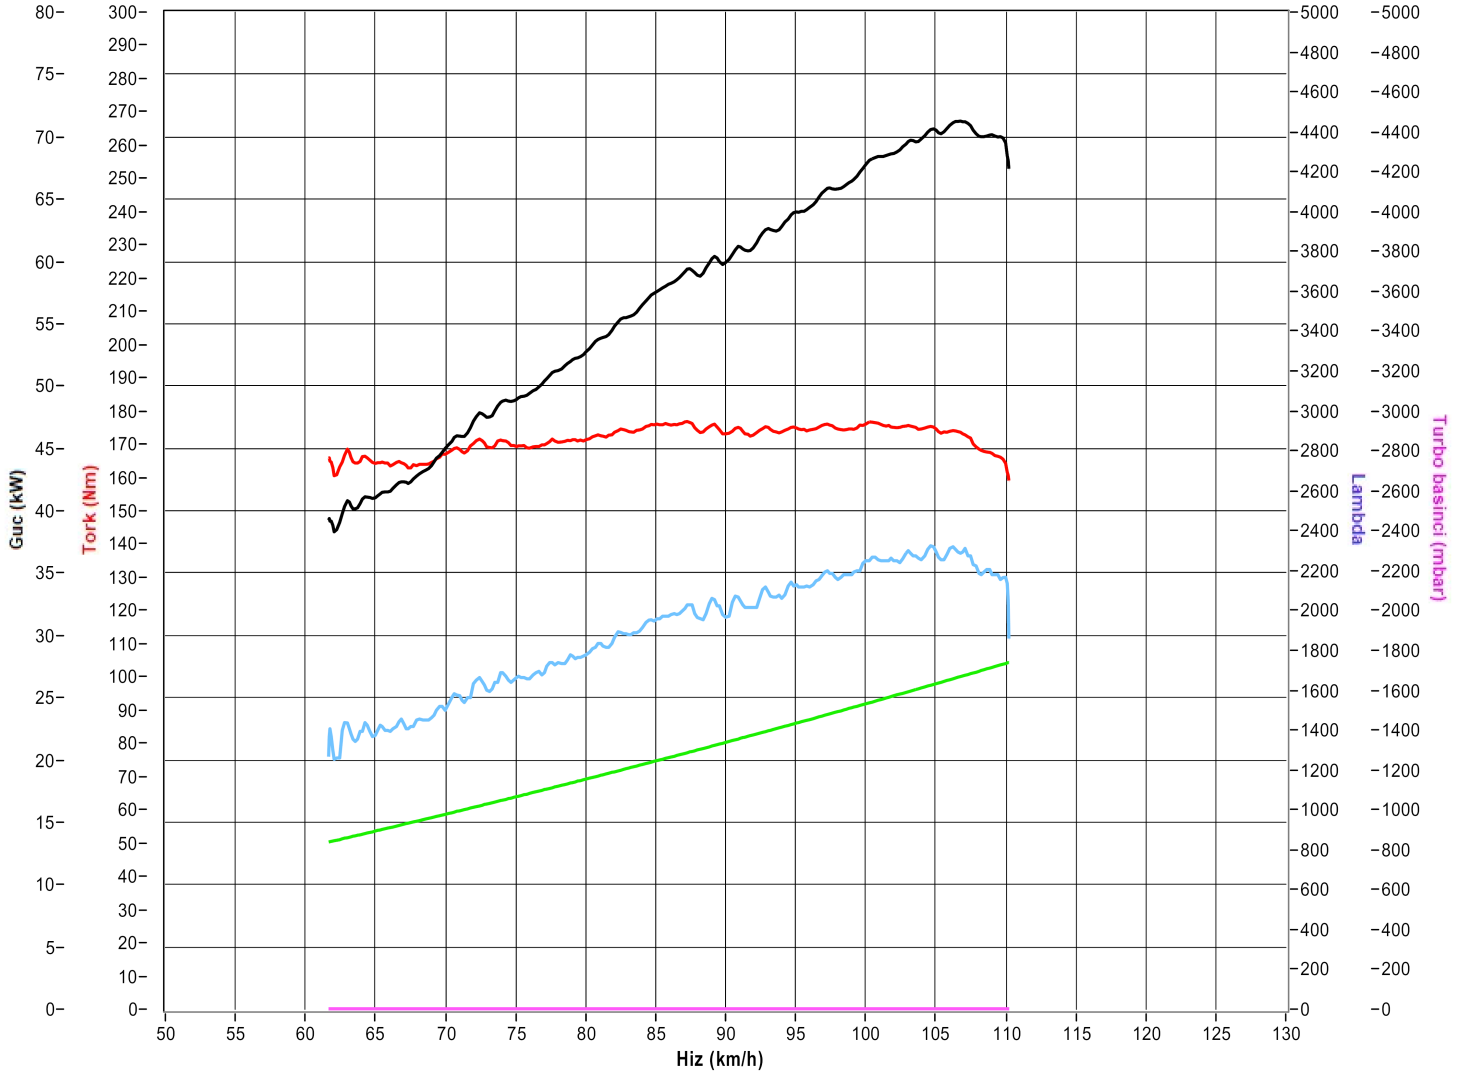
## RPM (Devir/dk) Grafiđi

Ölçülen Motor Torku 177 NM	Teker Torku 110,77 NM	Teker Gücü 37,2 KW	Test Hızı 107 km/h
Ruhsat Verisi Güç 88 KW	Test Sonucu Güç 71,3 KW	Kayıp Güç 26,26 KW	Performans % 81,02

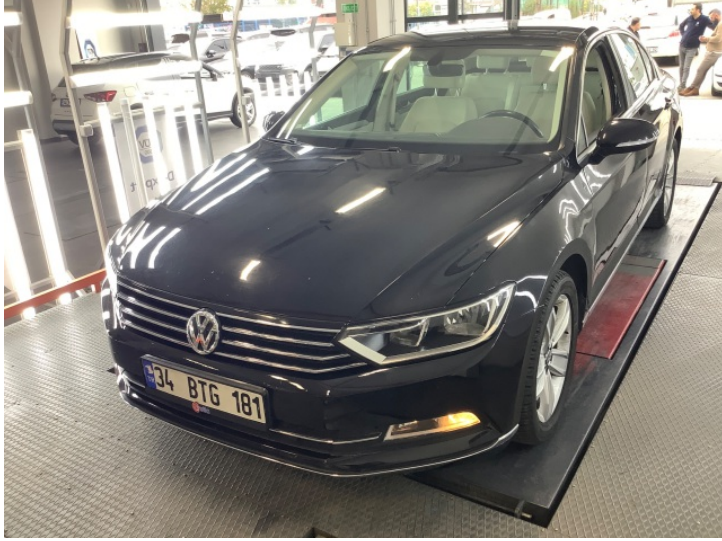
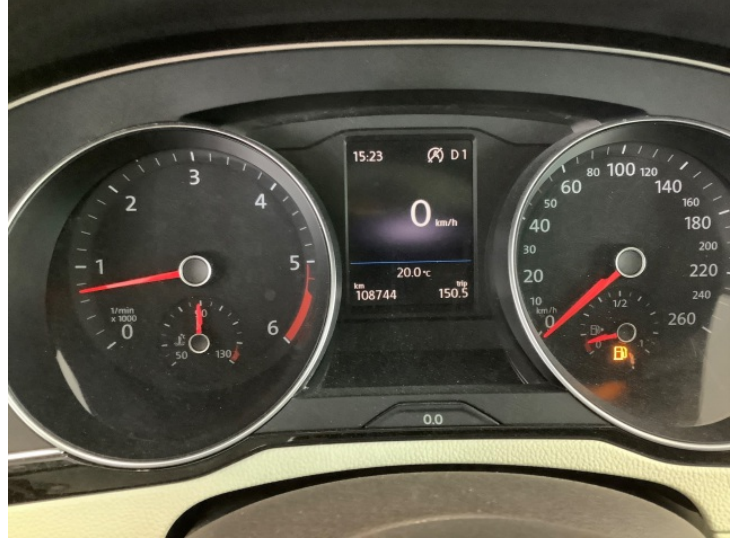
## Ara Resimleri

Vites topuzu - Deforme Olmuř  
Motor kaputu - Rtř
