Rapor Tarihi: 06.11.2021 11:42
Rapor No: 34-04-1039107
Mersis No: 0005114804300001

Full Plus Ekspertiz

Plaka	34BFT220	Şanzıman Tipi	Otomatik
KM	115936	Yakıt Cinsi	Dizel
Şase	W0VZT6GF6J1059003	Motor Gücü	100 kw
Marka	Opel	Motor Hacmi	1598cc
Rengi	GRİ	Model	Insignia
Sonraki Muayene Tar.	2022-10-15	Model Yılı	2017
Araç Tipi	Hatchback	Ruhsat Sahibi	YEDİTEPE OTOMOTİV TİCARET LİMİTED ŞİRKETİ
Kapı Sayısı	5 Kapı

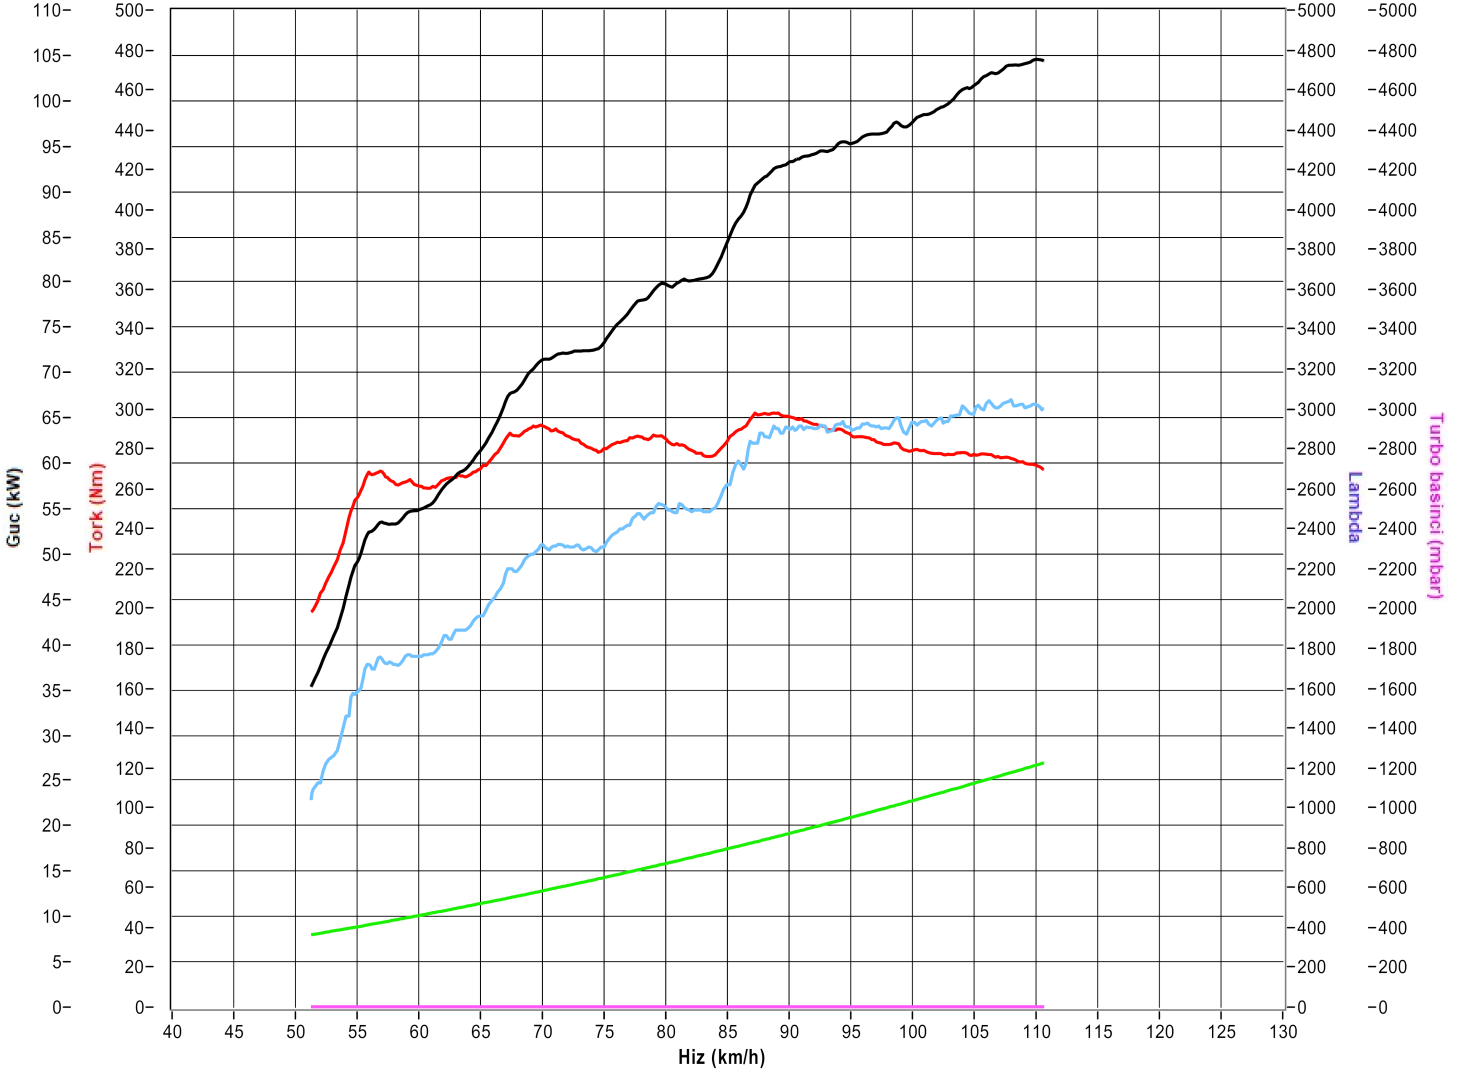
RPM (Devir/dk) Grafiği

Ölçülen Motor Torku 298 NM	Teker Torku 215,2 NM	Teker Gücü 67 KW	Test Hızı 110 km/h
Ruhsat Verisi Güç 100 KW	Test Sonucu Güç 104,5 KW	Kayıp Güç 26,01 KW	Performans % 100,00

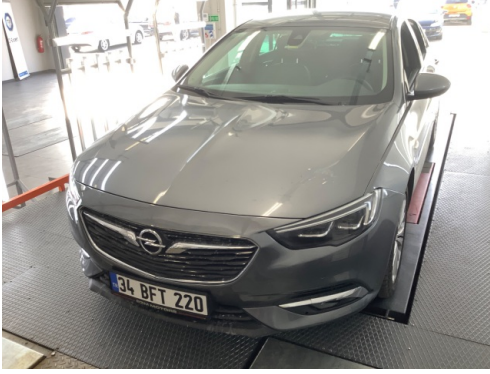
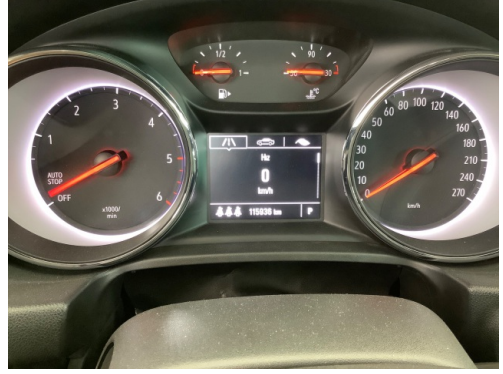
Araç Resimleri

Parça Grubu	Parça ve Hasar
Arka bölüm	Arka sac/panel - Boyalı
Marşbiyel, sol	Marşbiyel, sol - Lokal Boya
Marşbiyel, sağ	Marşbiyel, sağ - Lokal Boya
Döşemeler/Kapaklar	Tavan döşemesi - Delinmiş
Marşbiyel, sol	Marşbiyel, sol - Ezik
Arka bölüm	Arka sac/panel - Standart Dışı Onarım
Döşemeler/Kapaklar	A-direk iç kaplaması, sağ - Yakıcı Madde ile Zarar Görmüş

Ön tampon sol sis çerçevesi nikelajı çatlak. Sol çamurlukta 4cm çapında boyasız onarım var. Bagaj kapağı içi lokal boyalı.
