Rapor Tarihi: 13.12.2021 17:33  
Rapor No: 34-04-1044287  
Mersis No: 0005114804300001

# Full Plus Ekspertiz

## 34YJ2506

Plaka	34YJ2506	Şanzıman Tipi	Otomatik
KM	105270	Yakıt Cinsi	Benzin
Şase	WBAJA310XJB181127	Motor Gücü	125 kw
Marka	BMW	Motor Hacmi	1597cc
Renği	GRİ METALİK	Model	5 Serisi
Sonraki Muayene Tar.	2022-10-14	Model Yılı	2017
Araç Tipi	Sedan	Ruhsat Sahibi	YEDİTEPE OTOMOTİV TİCARET LİMİTED ŞİRKETİ
Kapı Sayısı	4 Kapı

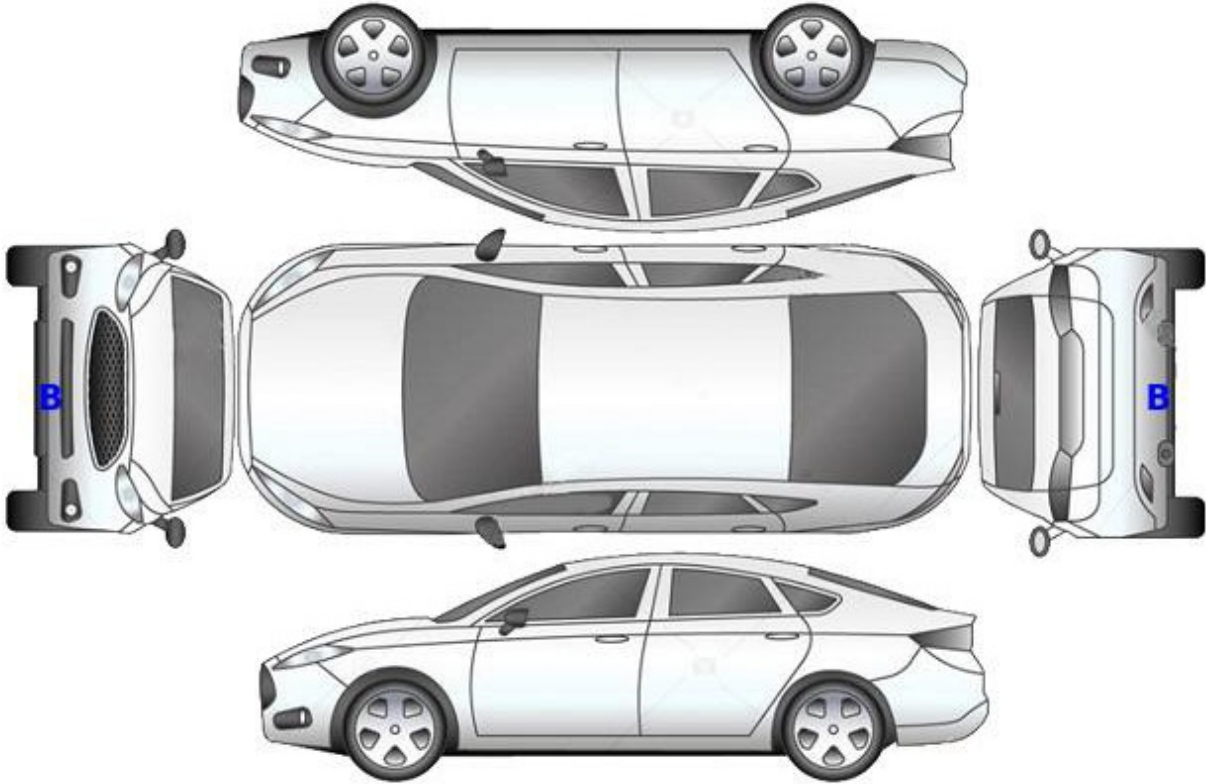
## Kaporta Kontrolü(Değişmiş Boyanmış kontrolü)

B: Boyalı

B/2: Lokal Boyalı

D: Değişmiş

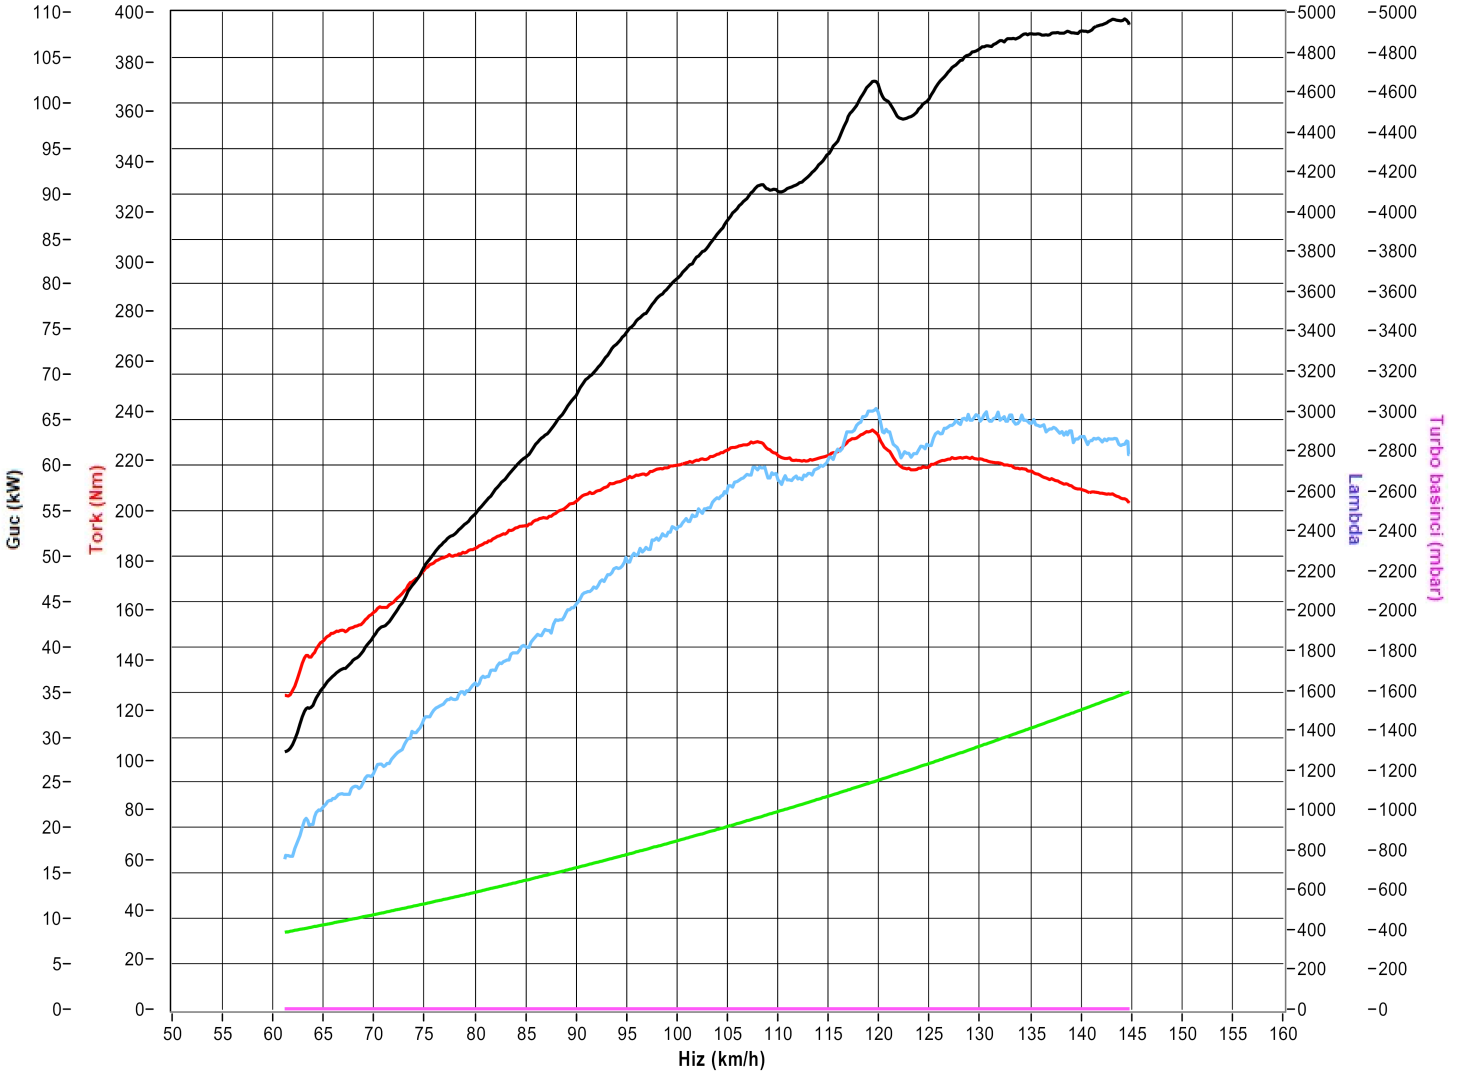
## RPM (Devir/dk) Grafiği

Ölçülen Motor Torku 232 NM	Teker Torku 150,34 NM	Teker Gücü 66,2 KW	Test Hızı 144 km/h
Ruhsat Verisi Güç 125 KW	Test Sonucu Güç 109,2 KW	Kayıp Güç 30,99 KW	Performans % 87,36
