D-Expert

Rapor Tarihi: 29.04.2021 14:58
Rapor No: 34-05-2013268
Mersis No: 0005114804300001

Full Plus Ekspertiz

Motor Gücü	90 kw	Kapı Sayısı	4 Kapı
Şanzıman Tipi	Otomatik	Plaka	34GC0192
Model Yılı	2011	Motor Hacmi	1390cc
Yakıt Cinsi	Benzin	Ruhsat Sahibi	YEDİTEPE OTOMOTİV TİC LTD ŞTİ
Sonraki Muayene Tar.	2022-09-14	KM	119580
Araç Tipi	Sedan	Rengi	GRİ REFLEKS GÜMÜŞ
Marka	Volkswagen	Şase	WVWZZZ3CZBP311609
Model	Passat

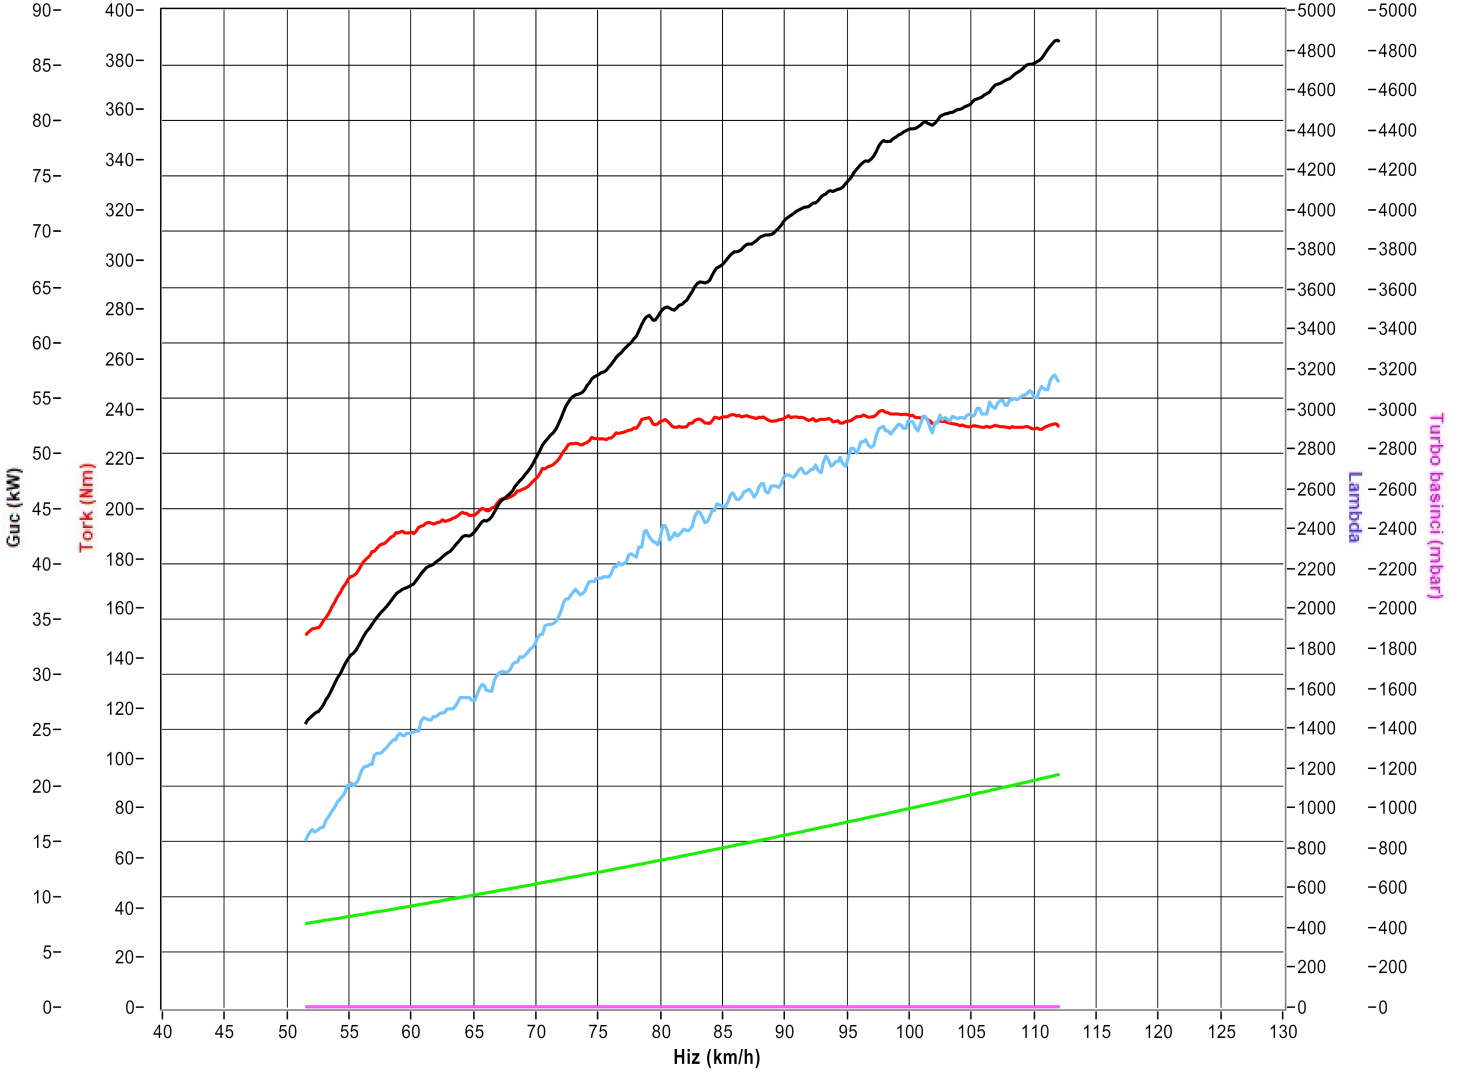
RPM (Devir/dk) Grafiği

Ölçülen Motor Torku 239 NM	Teker Torku 174,68 NM	Teker Gücü 57 KW	Test Hızı 112 km/h
Ruhsat Verisi Güç 90 KW	Test Sonucu Güç 87,3 KW	Kayıp Güç 20,7 KW	Performans % 97,00

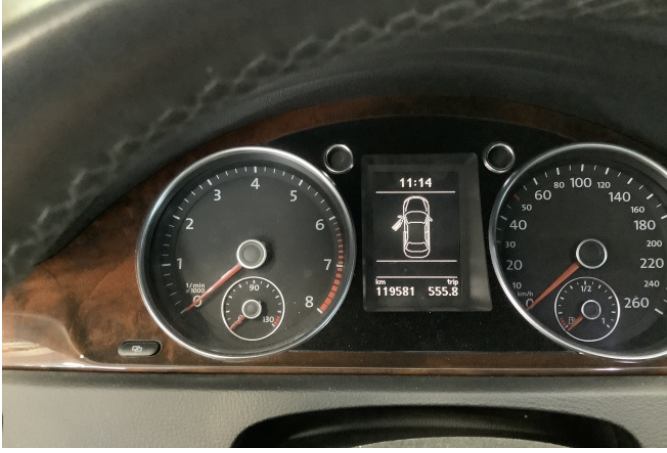
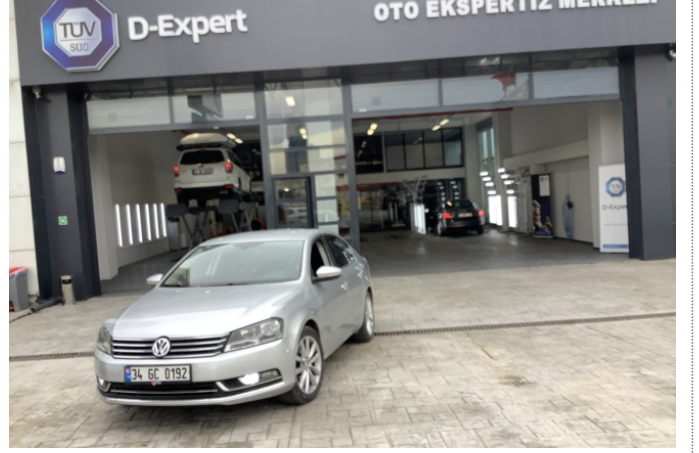
Araç Resimleri

Parça Grubu	Parça ve Hasar
Tavan	Tavan, sol kenar - Boyalı
Tavan	Tavan - Boyası Atmış
Farlar	Far, sol - Çizik
Taban	Taban halısı - Yanık Deliği
Döşemeler/Kapaklar	Tavan döşemesi - Yanık Deliği

Aracın muhtelif yerlerinde noktasal ezikler ve çizikler mevcut. Araçta dolu onarım işlemi var . Kalirüfer peteği kırık. Arka koltuk sol kilit açma kolu kırık. Aracın altında sürtünmeye bağlı defermasyon mevcuttur.Aracın alt sol koruyucu sökülüş yok. Sol kapı direk bakalitleri ezik var.
