Rapor Tarihi: 20.10.2021 16:39  
Rapor No: 34-04-1036646  
Mersis No: 0005114804300001

# Full Plus Ekspertiz

## 01ND809

Plaka	01ND809	Şanzıman Tipi	Otomatik
KM	115609	Yakıt Cinsi	Benzin
Şase	WBA5A1105FGF18354	Motor Gücü	125 kw
Marka	BMW	Motor Hacmi	1592cc
Rengi	BEYAZ METALİK	Model	5 Serisi
Sonraki Muayene Tar.	2022-09-28	Model Yılı	2015
Araç Tipi	Sedan	Ruhsat Sahibi	YEDİTEPE OTOMOTİV TİCARET LİMİTED ŞİRKETİ
Kapı Sayısı	4 Kapı

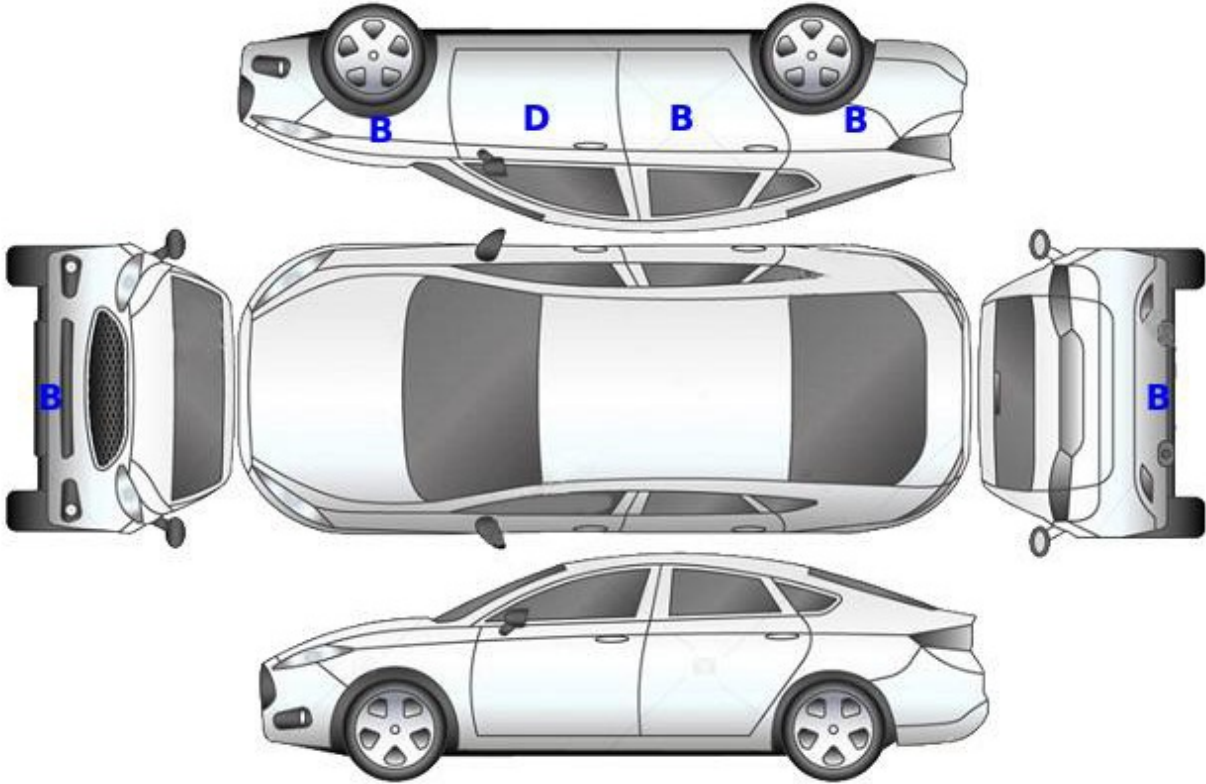
## Kaporta Kontrolü(Değişmiş Boyanmış kontrolü)

Parça Grubu	Parça ve Hasar
Arka bölüm	Arka sac/panel - Boyalı
Marşbiyel, sol	Marşbiyel, sol - Boyalı
Marşbiyel, sağ	Marşbiyel, sağ - Boyalı
Koltuklar, ön	Koltuk, sol ön - Yakıcı Madde Ile Zarar Görmüş
Taban	Taban halısı - Yakıcı Madde Ile Zarar Görmüş

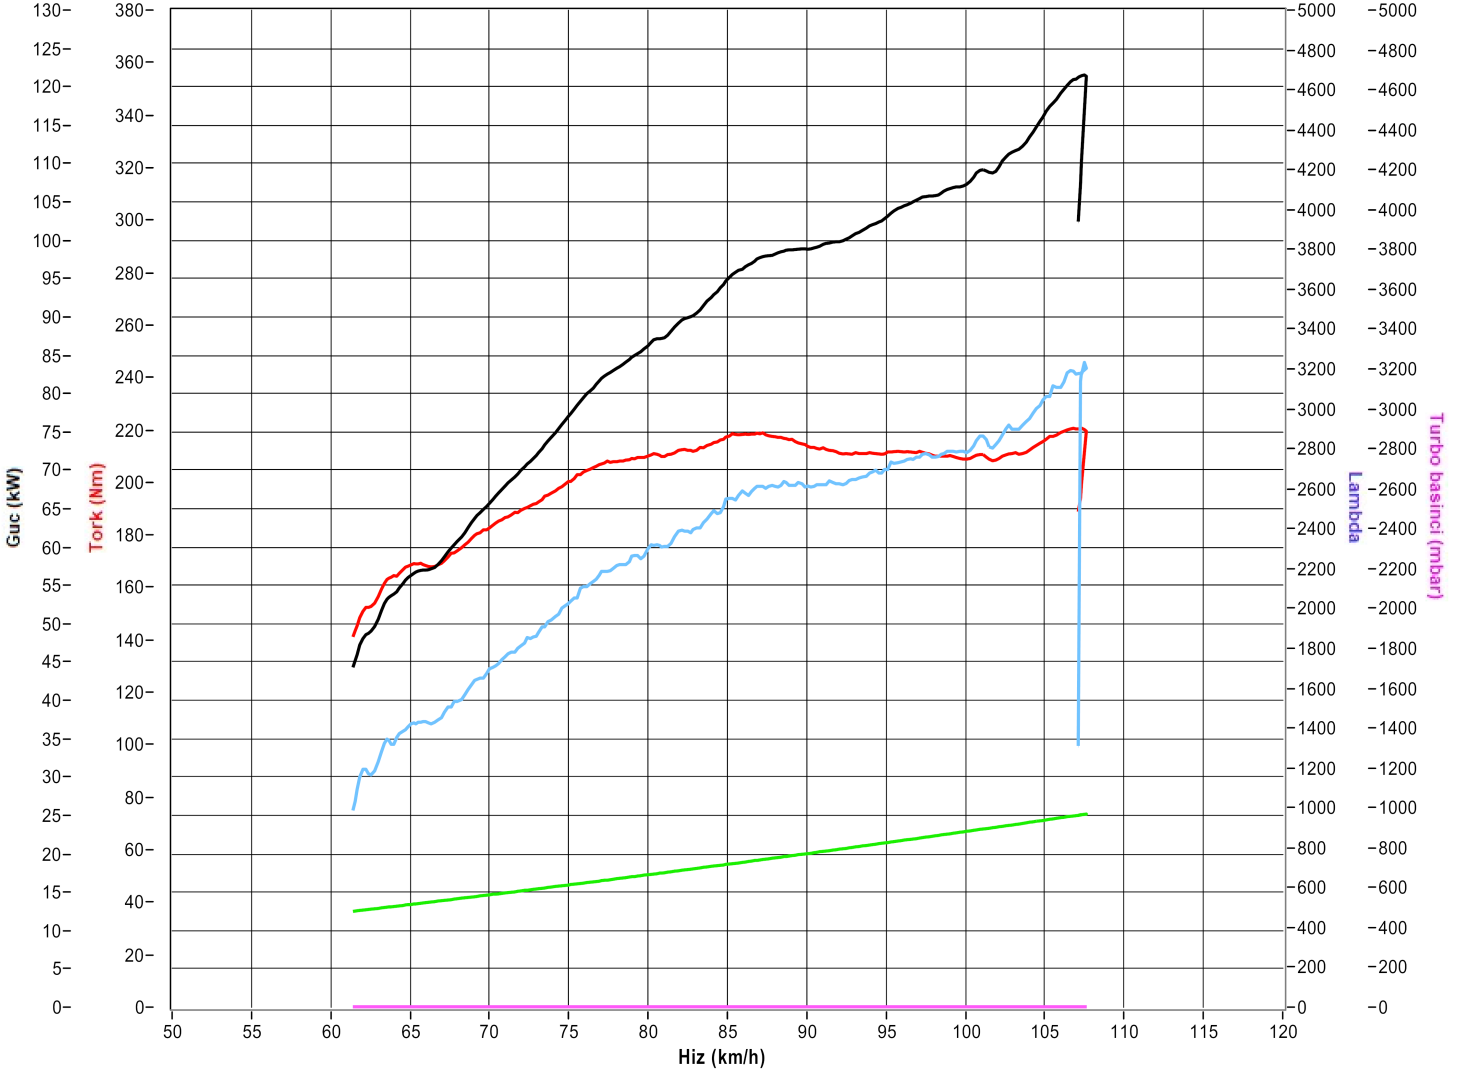
## RPM (Devir/dk) Grafiği

Ölçülen Motor Torku 221 NM	Teker Torku 152,61 NM	Teker Gücü 84 KW	Test Hızı 108 km/h
Ruhsat Verisi Güç 125 KW	Test Sonucu Güç 121,5 KW	Kayıp Güç 24,14 KW	Performans % 97,20

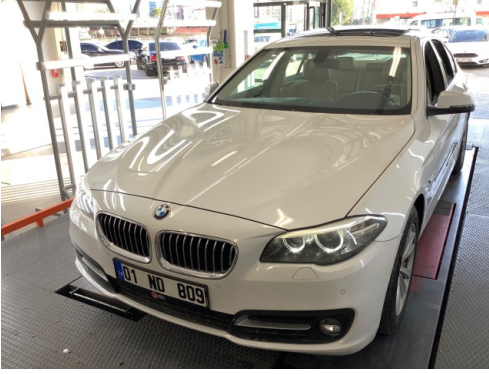
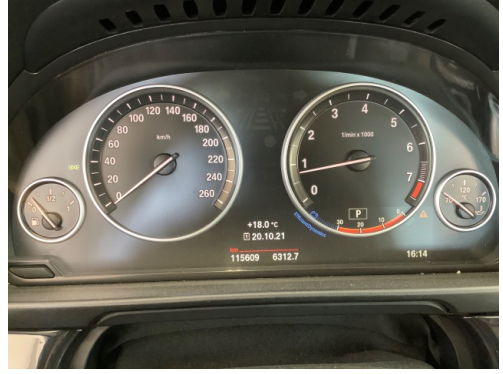
### Araç Resimleri

Alt koruma bakalitlerinde kırık ve deformasyon var. Sağ ön çamurluk civatalarında işlem var.
