Rapor Tarihi: 02.09.2021 13:09
Rapor No: 34-05-1029756
Mersis No: 0005114804300001

Full Plus Ekspertiz

Plaka	34BZL862	Şanzıman Tipi	Otomatik
KM	51678	Yakıt Cinsi	Benzin
Şase	ZFA3120000J450881	Motor Gücü	51 kw
Marka	Fiat	Motor Hacmi	1242cc
Rengi	BEYAZ	Model	500
Sonraki Muayene Tar.	2022-09-14	Model Yılı	2015
Araç Tipi	Hatchback	Ruhsat Sahibi	YEDİTEPE OTOMOTİV TİCARET LİMİTED ŞİRKETİ
Kapı Sayısı	3 Kapı

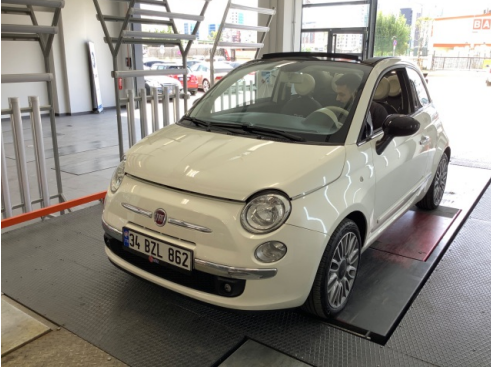
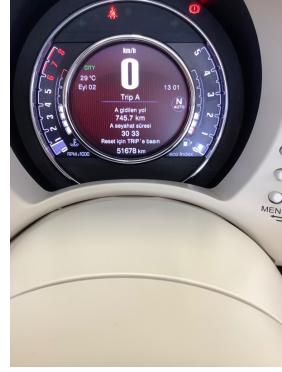
Araç Resimleri

Marşbiyel, sol

Marşbiyel, sol - Boyalı

ARAÇTA BOYASIZ ONARIM MEVCUT.
