Rapor Tarihi: 15.03.2024 16:53  
Rapor No: 34-04-1239988  
Mersis No: 0005114804300001

# Full Plus Ekspertiz

## 34GV062

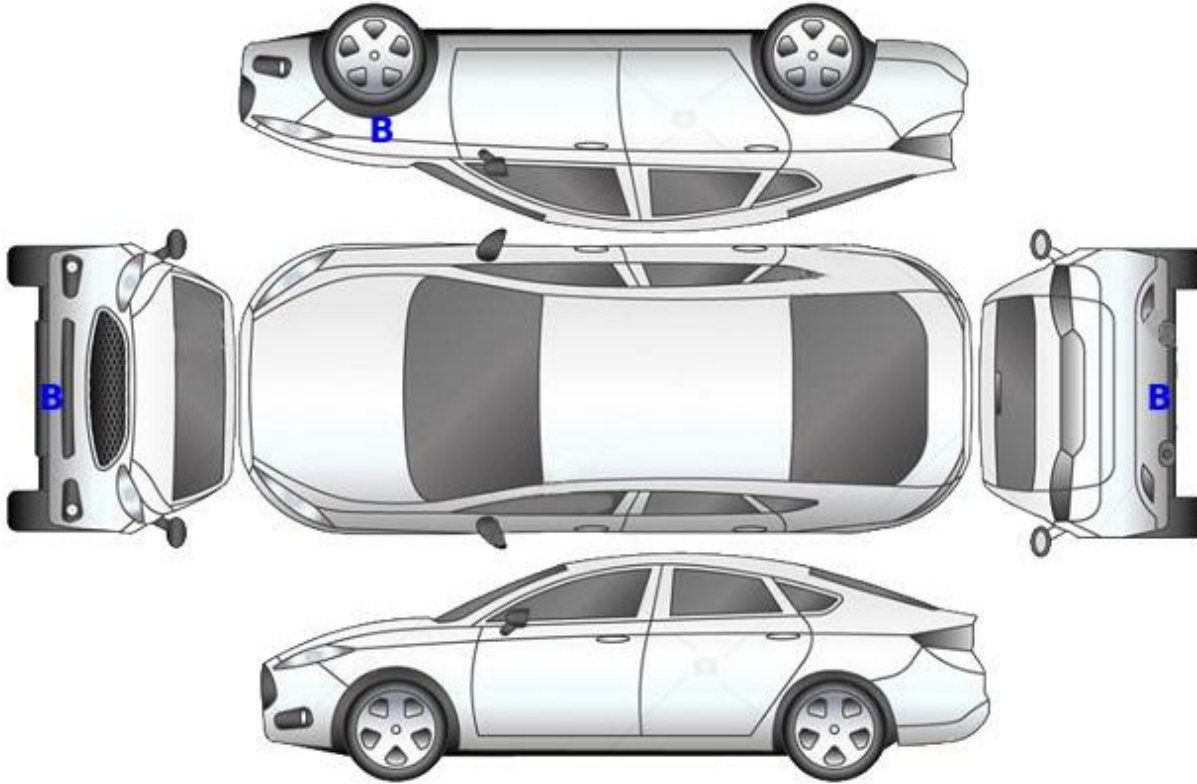
## Kaporta Kontrolü(Değişmiş Boyanmış kontrolü)

Marşbiyel plastiği, sağ - Boyalı

Sağ ön çamurluk yarım boyalı
