Rapor Tarihi: 09.09.2021 16:09  
Rapor No: 34-04-3030739  
Mersis No: 0005114804300001

# Full Plus Ekspertiz

## 34AAF903

Plaka	34AAF903	Şanzıman Tipi	Otomatik
KM	91248	Yakıt Cinsi	Dizel
Şase	KMHCT41UGHU340128	Motor Gücü	100 kw
Motor Hacmi	1582cc	Marka	Hyundai
Rengi	BEYAZ	Model	Accent Blue
Sonraki Muayene Tar.	2022-07-13	Model Yılı	2017
Araç Tipi	Sedan	Ruhsat Sahibi	YEDİTEPE OTOMOTİV TİC. LTD. ŞTİ.
Kapı Sayısı	4 Kapı

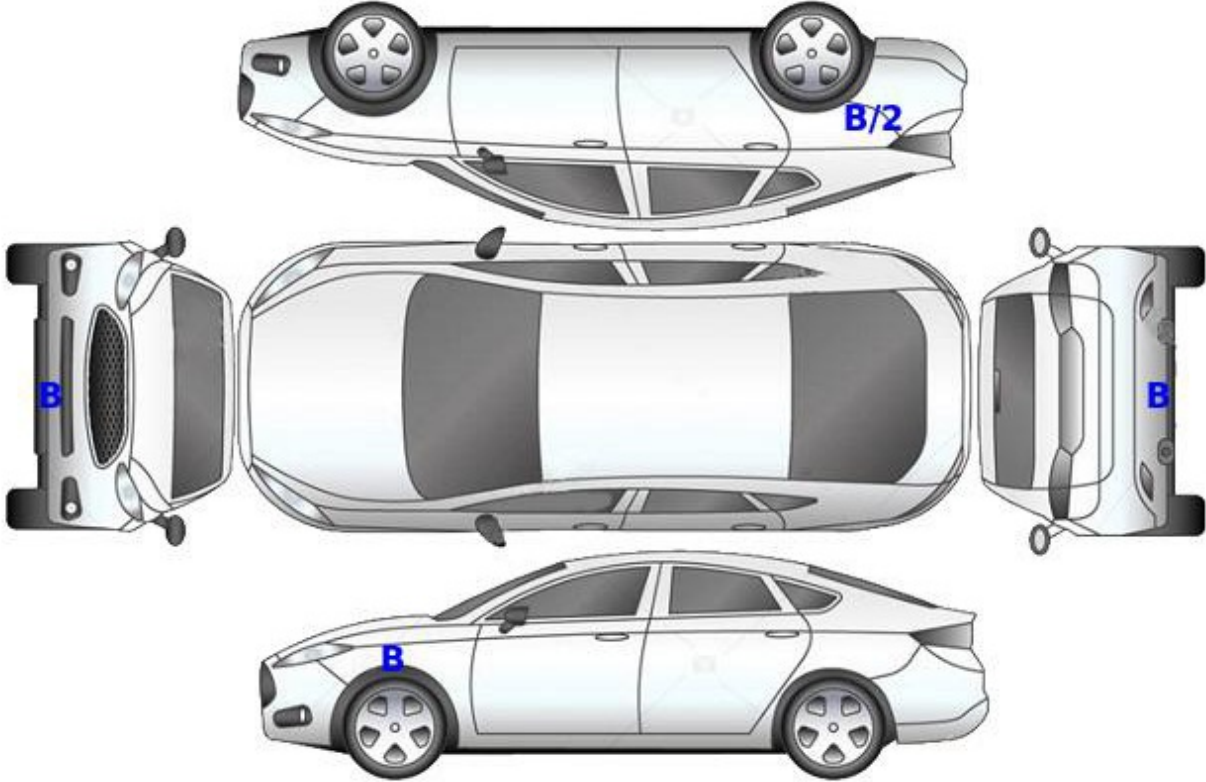
## Kaporta Kontrolü(Değişmiş Boyanmış kontrolü)

Marşbiyel, sağ - Boyalı

SOL ÖN ÇAMURLUK AYAR İŞLEM. SAĞ ÖN ÇAMURLUK SOL ARKA KAPI SOL ARKA ÇAMURLUK BOYASIZ ONARIM VAR. TAVANDA DERİN ÇİZİK MEVCUT.

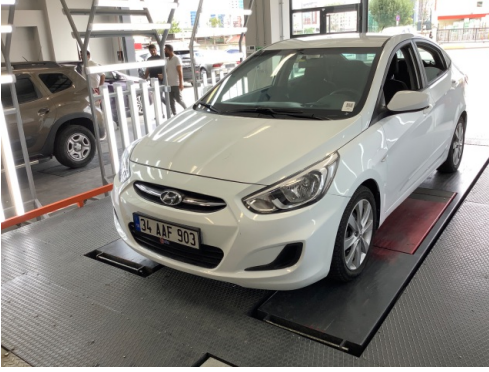
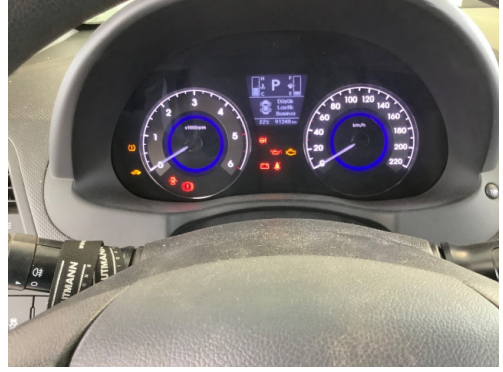
## Araç Resimleri

JANTLAR ÇİZİK DEFORME. TAVANDA DERİN ÇİZİK MEVCUT. ÖN TAMPON TAMİRLİ.
