Rapor Tarihi: 27.04.2023 13:13  
Rapor No: 34-04-1160879  
Mersis No: 0005114804300001

# Full Plus Ekspertiz 4x4

## 35SN767

Plaka	35SN767	Şanzıman Tipi	Otomatik
KM	106679	Yakıt Cinsi	Dizel
Şase	YV1LF68BCJ1337913	Motor Gücü	173 kw
Marka	Volvo	Motor Hacmi	1969cc
Rengi	GRİ	Model	XC90
Sonraki Muayene Tar.	2024-11-14	Model Yılı	2017
Araç Tipi	SUV	Ruhsat Sahibi	YEDİTEPE OTOMOTİV TİCARET LİMİTED ŞİRKETİ
Kapı Sayısı	5 Kapı

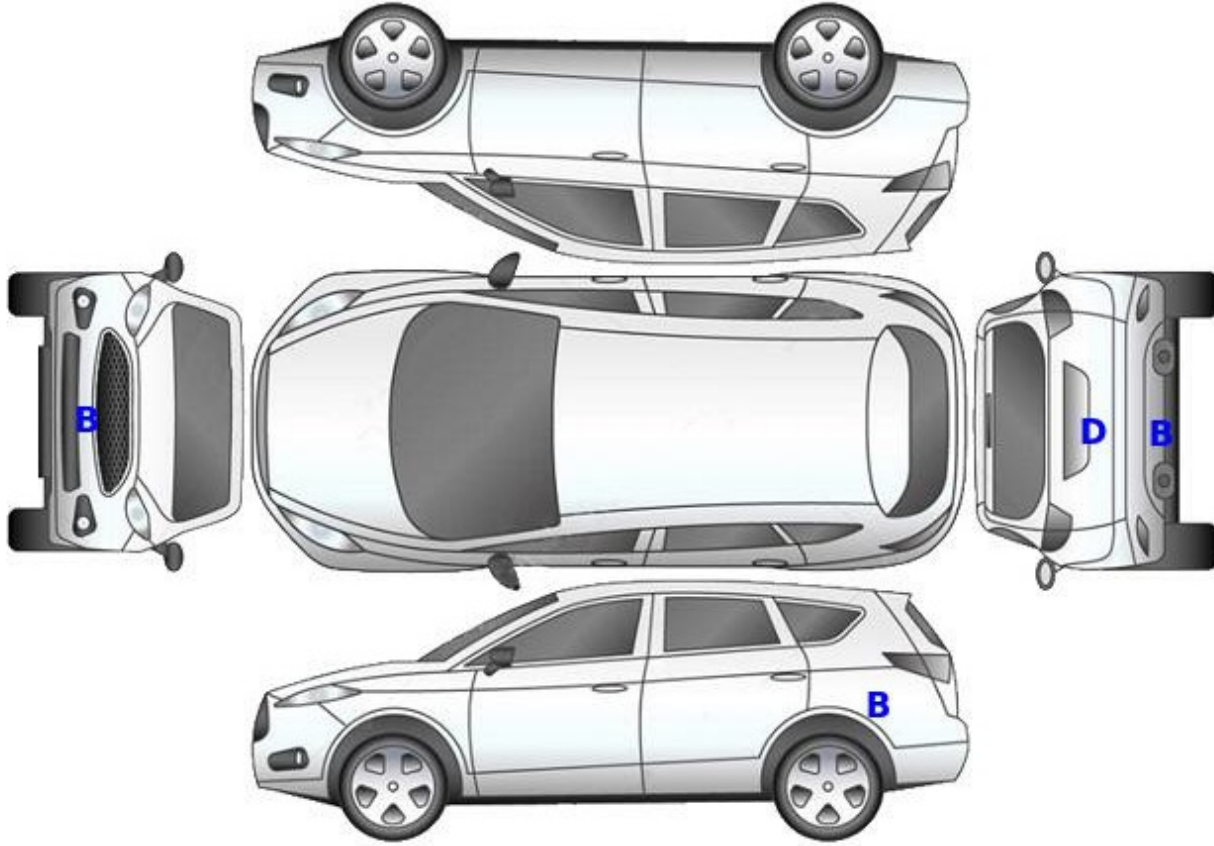
## Kaporta Kontrolü(Değişmiş Boyanmış kontrolü)

Arka sac/panel - Değişmiş  
Çamurluk, sağ - Rötüş  
Ön cam - Taş Vuruğu

Hasarlar ile ilgili notlar;  
Sağ ön çamurlukta boyasız onarım var.

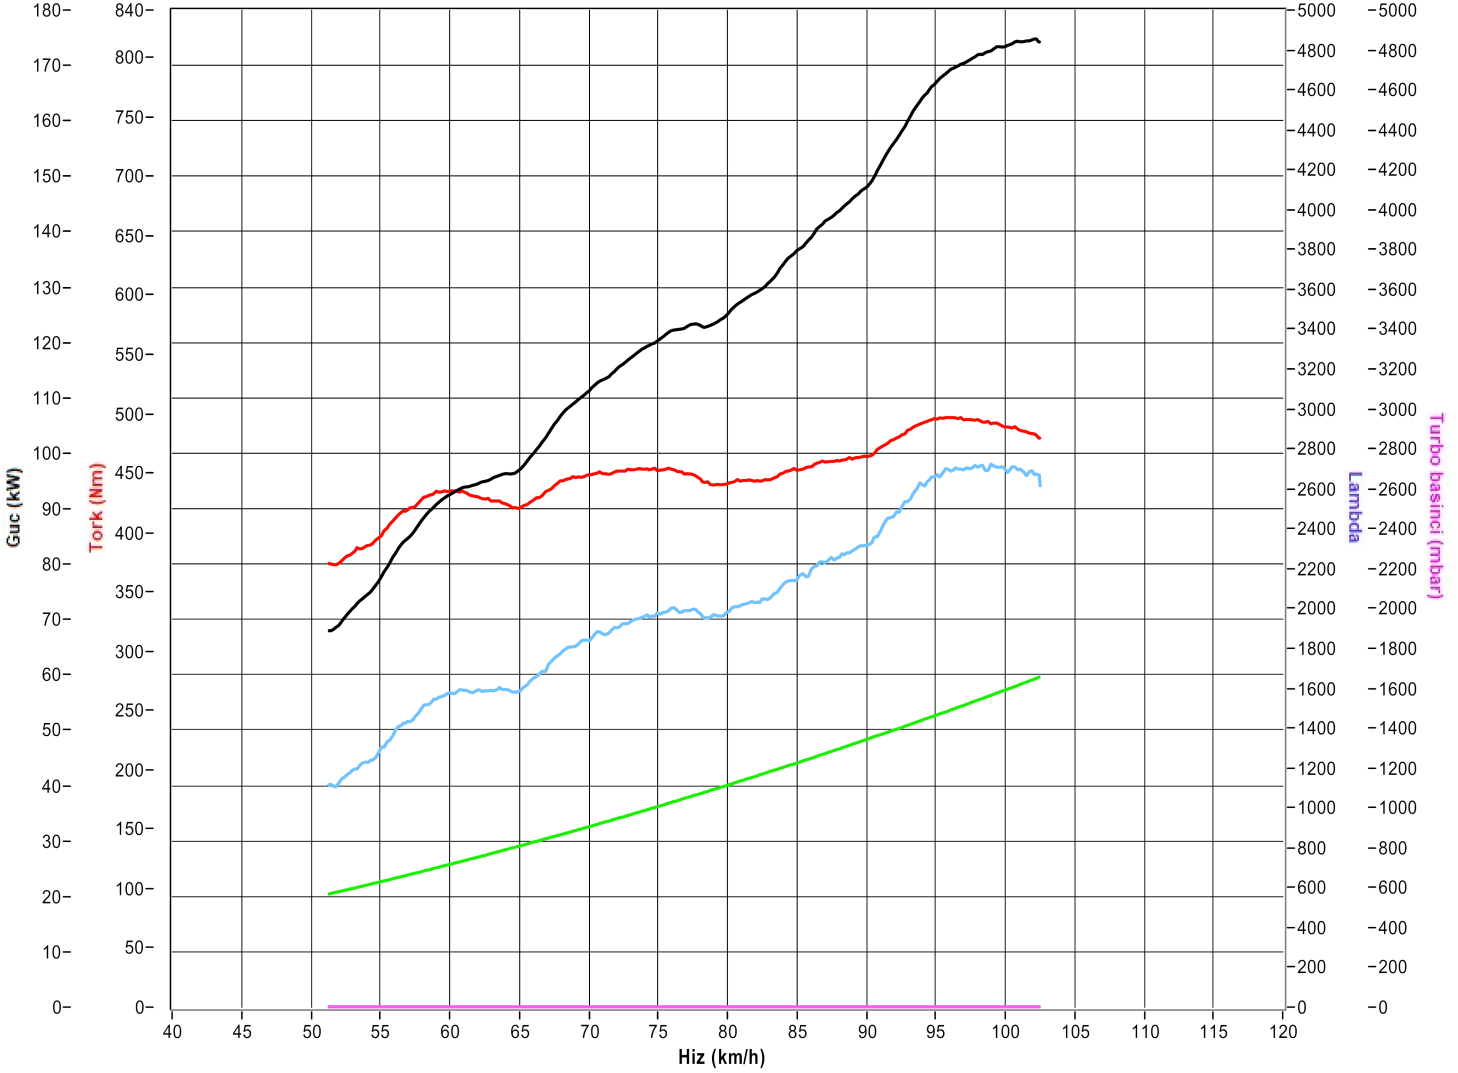
## RPM (Devir/dk) Grafiđi

Ölçülen Motor Torku 497 NM	Teker Torku 288,04 NM	Teker Gücü 98 KW	Test Hızı 102 km/h
Ruhsat Verisi Güç 173 KW	Test Sonucu Güç 174,8 KW	Kayıp Güç 57,57 KW	Performans % 100,00
