TÜV SÜD Doğuş Ekspertiz ve Danışmanlık  
Hizmetleri Ltd. Şti.

Rapor Tarihi: 28.01.2022 14:12  
Rapor No: 34-04-1048569  
Mersis No: 0005114804300001

# Full Plus Ekspertiz

## 34EYF646

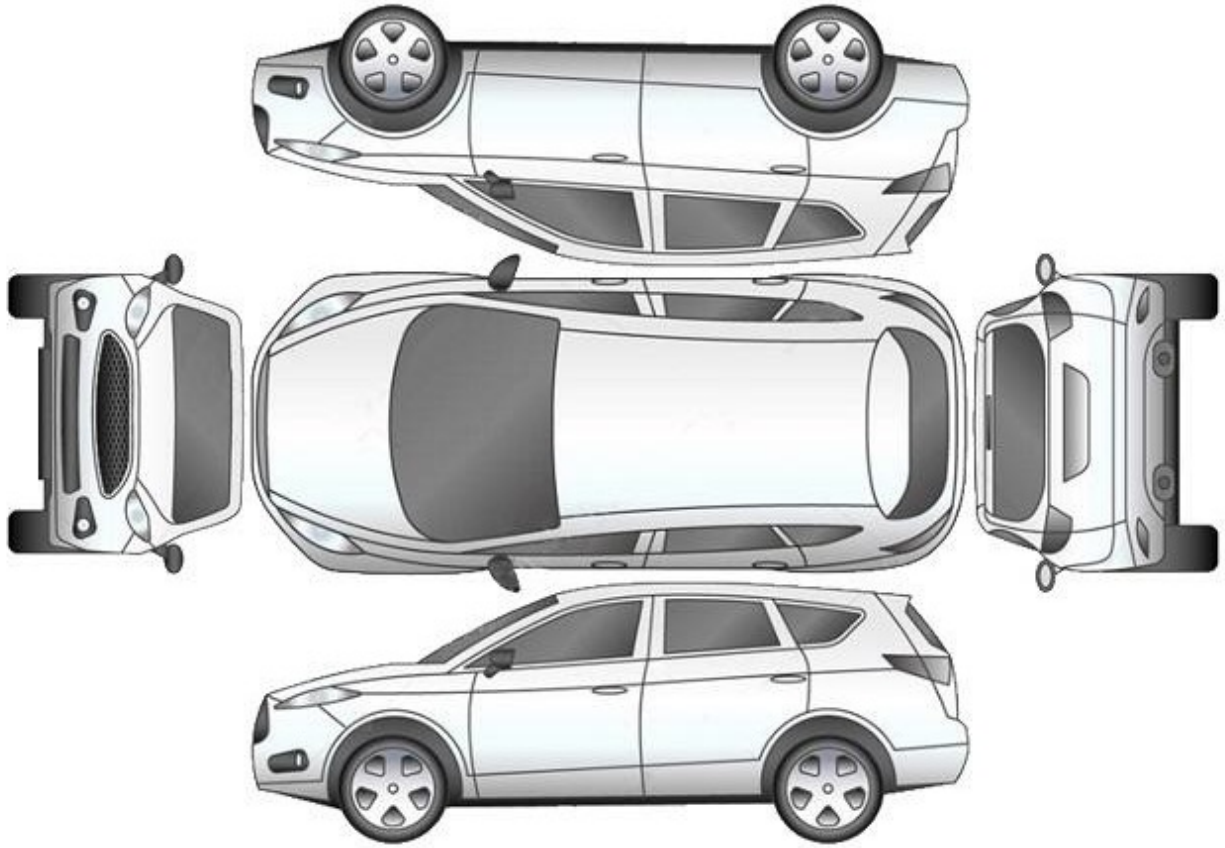
**Kaporta Kontrolü(Değişmiş Boyanmış kontrolü)**

**B: Boyalı****B/2: Lokal Boyalı****D: Değişmiş****\*\*\*Araçta değişmiş ve boyanmış parça bulunmamaktadır\*\*\***
