Rapor Tarihi: 27.09.2023 15:58
Rapor No: 34-04-1194578
Mersis No: 0005114804300001

Full Plus Ekspertiz

Plaka	34DDY129	Şanzıman Tipi	Otomatik
KM	119219	Yakıt Cinsi	Benzin
Şase	WAUZZZ8V3LA096798	Motor Gücü	110 kw
Motor Hacmi	1498cc	Marka	Audi
Rengi	BEYAZ	Model	A3
Sonraki Muayene Tar.	2025-06-16	Model Yılı	2020
Araç Tipi	Sedan	Ruhsat Sahibi	YEDİTEPE OTOMOTİV TİCARET LİMİTED ŞİRKETİ
Kapı Sayısı	4 Kapı

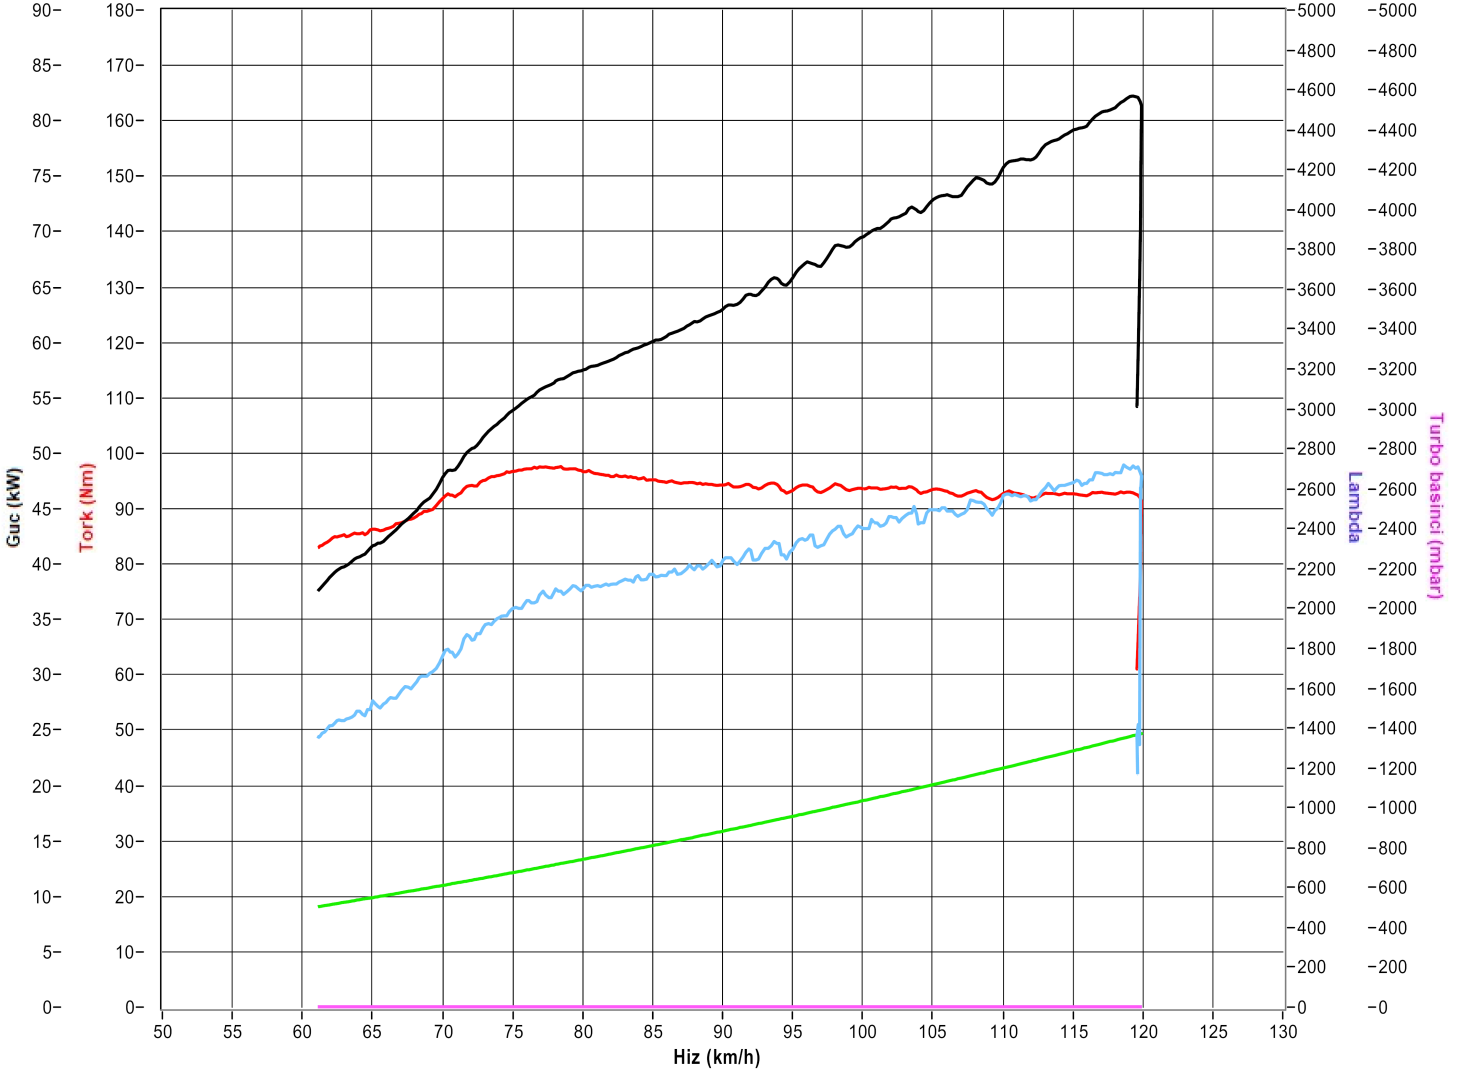
RPM (Devir/dk) Grafiği

Ölçülen Motor Torku 98 NM	Teker Torku 84,15 NM	Teker Gücü 48,9 KW	Test Hızı 119 km/h
Ruhsat Verisi Güç 110 KW	Test Sonucu Güç 82,2 KW	Kayıp Güç 24,26 KW	Performans % 74,73
