**TÜV SÜD Doğuş Ekspertiz ve Danışmanlık  
Hizmetleri Ltd. Şti.**

Rapor Tarihi: 07.10.2021 13:42  
Rapor No: 34-04-1034596  
Mersis No: 0005114804300001

# Full Plus Ekspertiz

## 34BIJ317

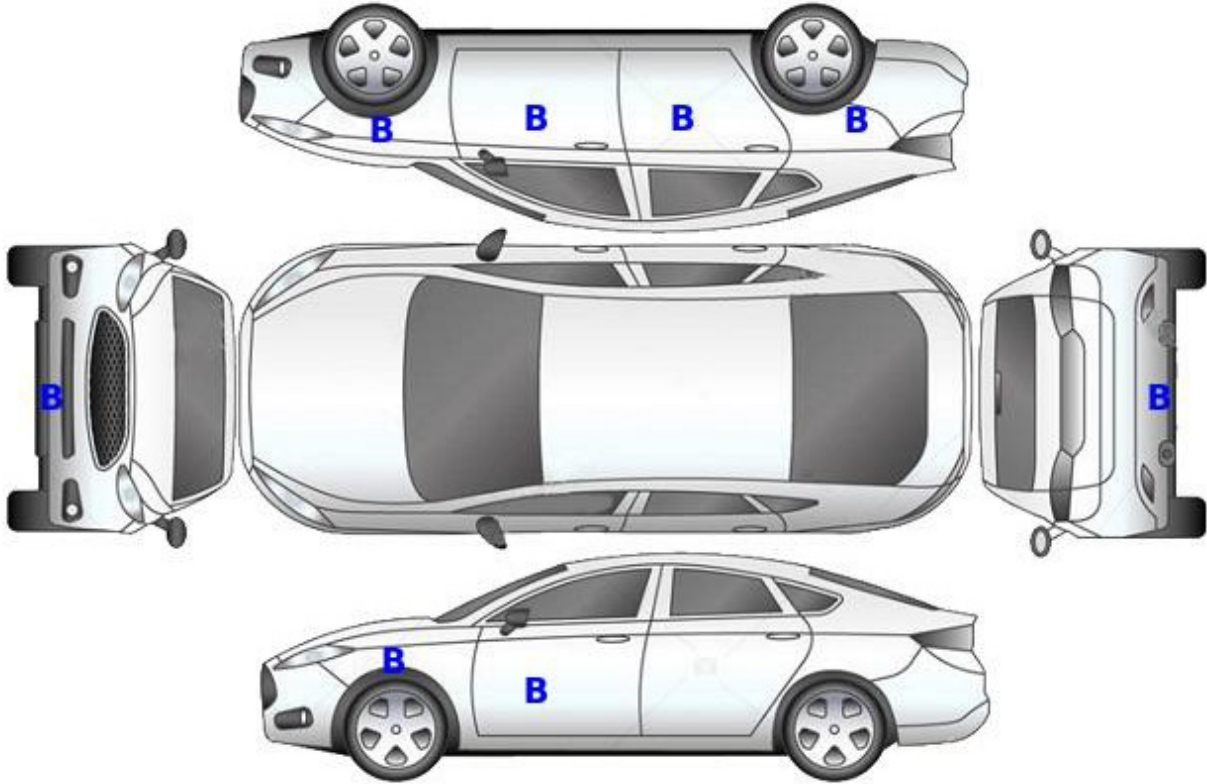
**Kaporta Kontrolü(Değişmiş Boyanmış kontrolü)**

| Parça Grubu | Parça ve Hasar |
|---|---|
| Marşbiyel, sağ | Marşbiyel, sağ - Boyalı |
| Camlar | Ön cam - Değişmiş |

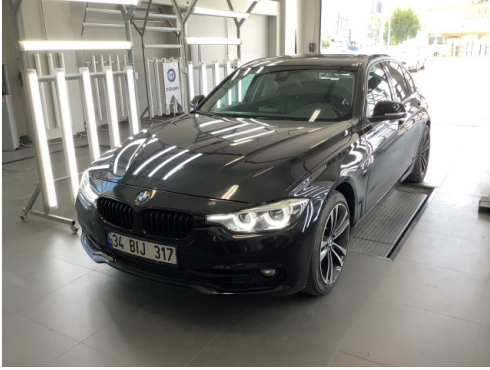
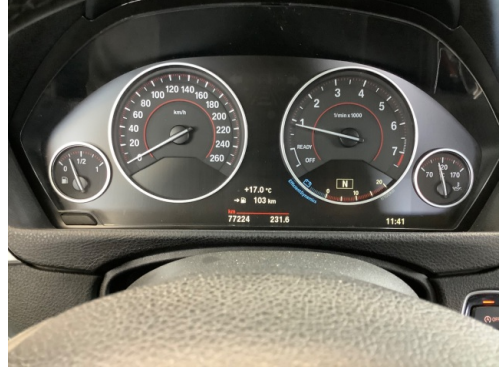
### Araç Resimleri

SAĞ ARKA KAPI İÇİ LOKAL BOYA VARDIR. ALT MUHAFAZA DEFORME. ARAÇ GENELİNDE EZİKLER VE ÇİZİKLER MEVCUT.
