Rapor Tarihi: 01.09.2021 15:08
Rapor No: 34-05-2029649
Mersis No: 0005114804300001

Full Plus Ekspertiz

Plaka	34RE2008	Şanzıman Tipi	Otomatik
KM	108803	Yakıt Cinsi	Benzin
Şase	WBA8D5108GK750440	Motor Gücü	125 kw
Marka	BMW	Motor Hacmi	1598cc
Rengi	BEYAZ	Model	3 Serisi
Sonraki Muayene Tar.	2023-05-12	Model Yılı	2016
Araç Tipi	Sedan	Ruhsat Sahibi	YEDİTEPE OTOMOTİV TİCARET LİMİTED ŞİRKETİ
Kapı Sayısı	4 Kapı

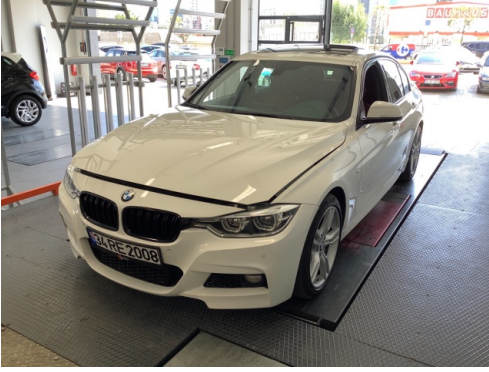
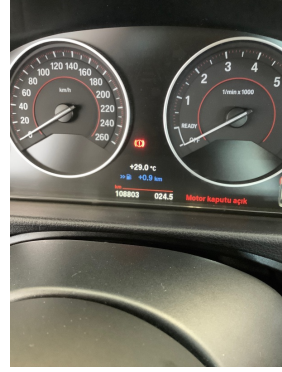
Araç Resimleri

İÇ ÖN DİREK DÖŞEMELERİ DEFORME. KAPI TUTAMAÇLARI DEFORME. KAPI DÖŞEMELERİ DEFORME. ÖN CAM TAŞ İZİ. ARAÇTA NOKTASAL BOYASIZ ONARIM MEVCUT. SAĞ FAR STANDART DIŞI ONARIM. ARAÇ ALTI KAPALI OLDUĞUNDAN TAM KONTROL YAPILAMADI. ARAÇ ALTI SÜRTÜNMEYE BAĞLI DEFORME. ÖN CAM DEĞİŞEN. BAGAJ KAPAĞI SÖKME TAKMA. ÖN TAMPON ALT KISIM MİNİ KIRIK.
