Rapor Tarihi: 27.08.2024 12:08
Rapor No: 34-04-1281986
Mersis No: 0005114804300001

Full Plus Ekspertiz

Plaka	34COC052	Şanzıman Tipi	Otomatik
KM	100005	Yakıt Cinsi	Hibrit
Şase	NMTBZ3BE40R042269	Motor Gücü	72 kw
Marka	Toyota	Motor Hacmi	1798cc
Rengi	GRİ BUZUL METALİK	Model	Corolla
Sonraki Muayene Tar.	2025-01-04	Model Yılı	2020
Araç Tipi	Sedan	Ruhsat Sahibi	YEDİTEPE OTOMOTİV TİCARET LİMİTED ŞİRKETİ
Kapı Sayısı	4 Kapı

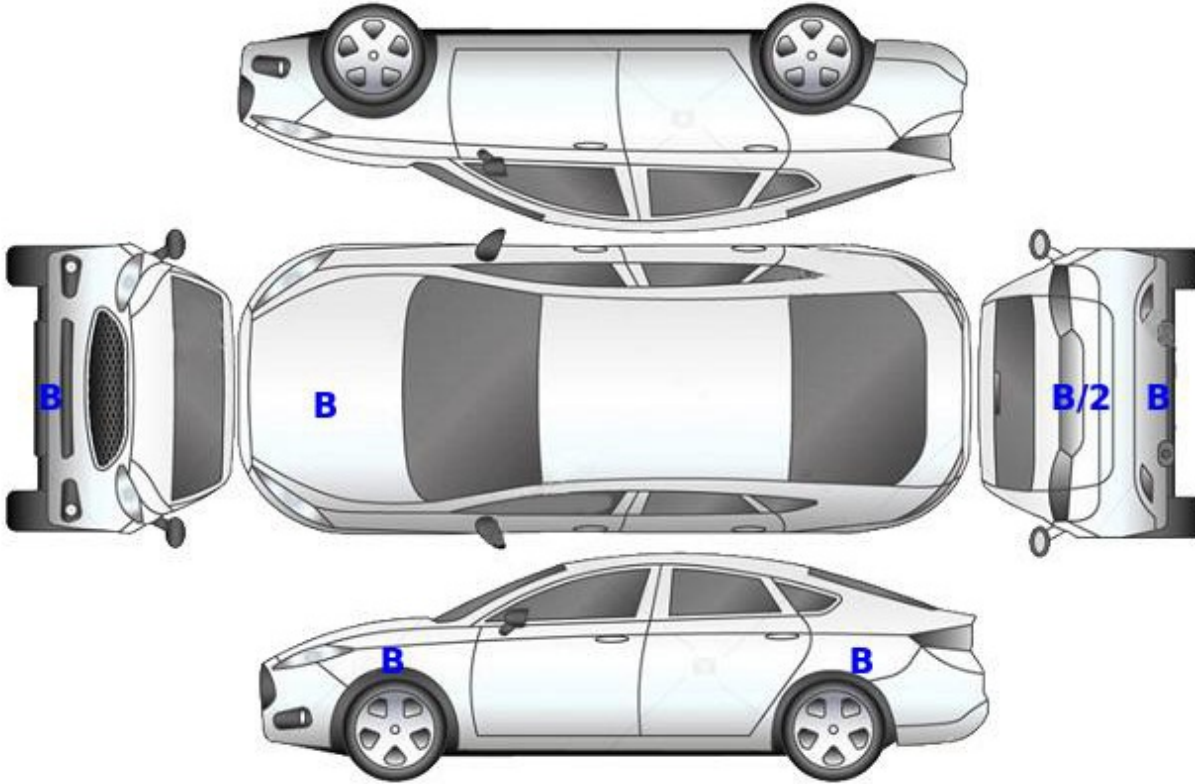
Kaporta Kontrolü(Değişmiş Boyanmış kontrolü)

Sol üst frangart - Boyalı
Fren diskleri ve balataları, ön - Aşınmış
