Full Plus Ekspertiz

34PR2302

Plaka	34PR2302	Şanzıman Tipi	Otomatik
KM	88929	Yakıt Cinsi	Dizel
Şase	WMWXT310XG2C95256	Motor Gücü	85 kw
Motor Hacmi	1496cc	Marka	Mini
Renği	SİYAH METALİK	Model	Cooper
Sonraki Muayene Tar.	2023-05-03	Model Yılı	2015
Araç Tipi	Hatchback	Ruhsat Sahibi	YEDİTEPE OTOMOTİV TİCARET LİMİTED ŞİRKETİ
Kapı Sayısı	5 Kapı

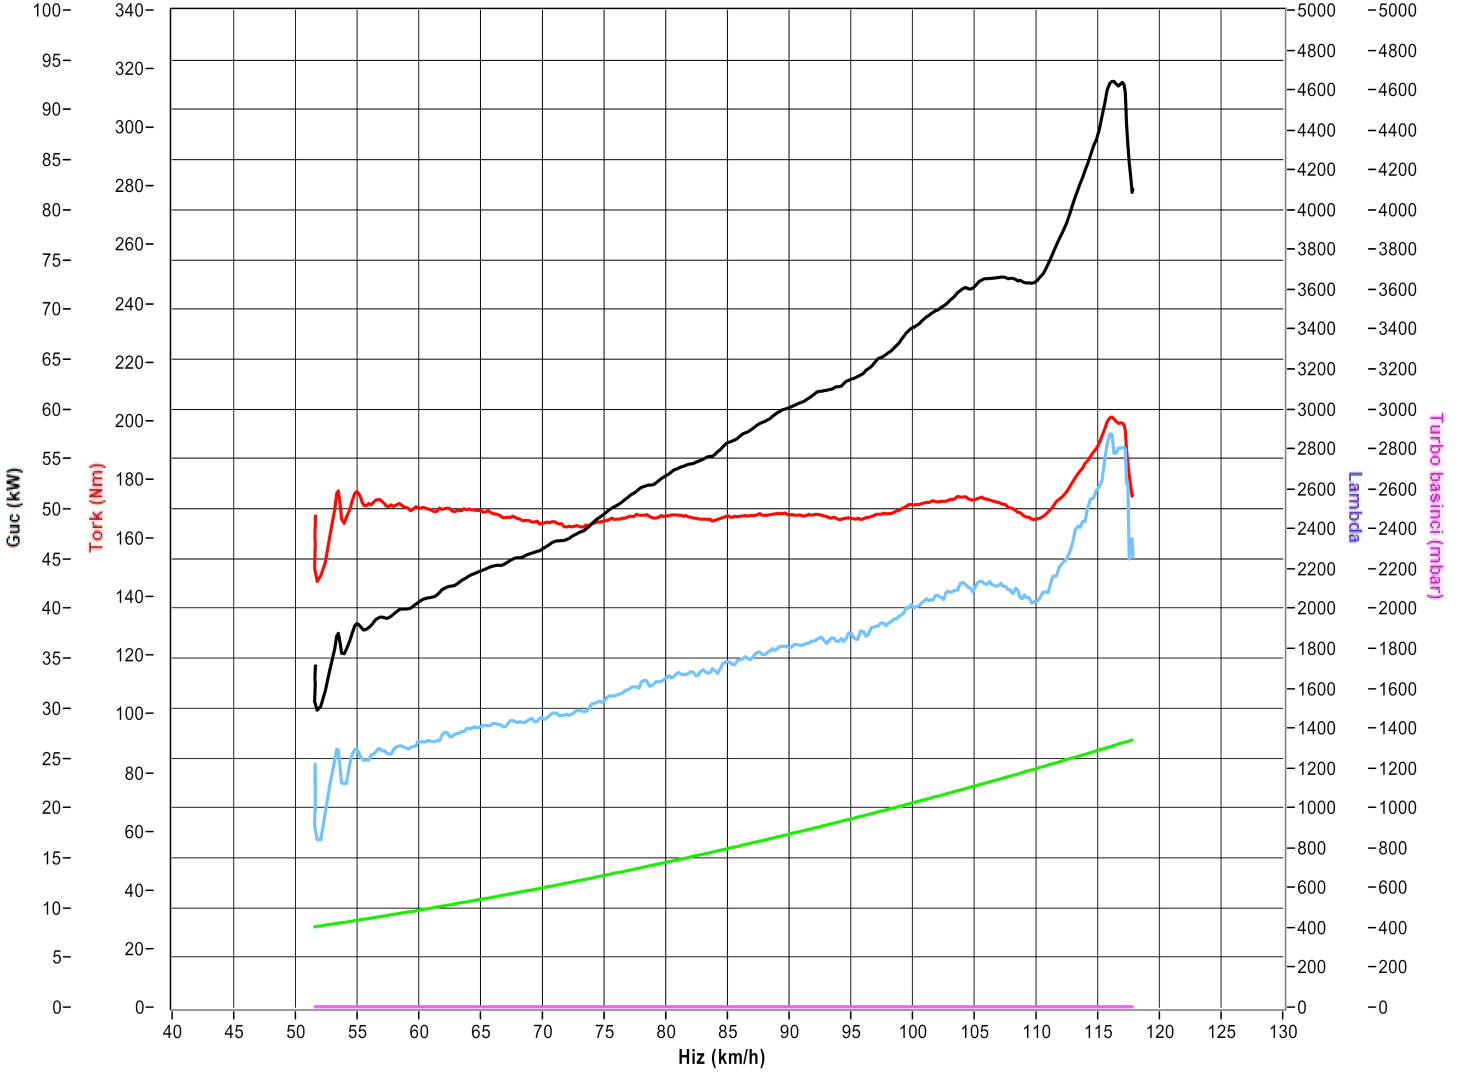
RPM (Devir/dk) Grafiği

Ölçülen Motor Torku 197,5 NM	Teker Torku 122,4 NM	Teker Gücü 55,1 KW	Test Hızı 105 km/h
Ruhsat Verisi Güç 85 KW	Test Sonucu Güç 83,8 KW	Kayıp Güç 1,2 KW	Performans % 98,59

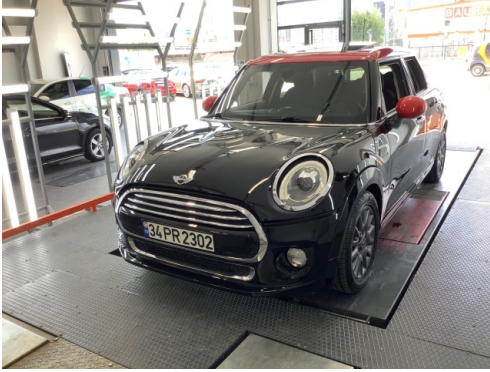
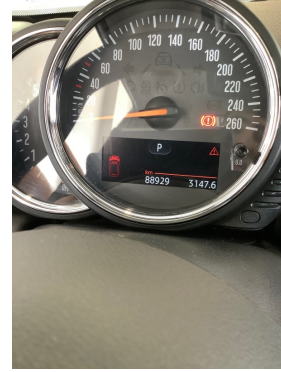
Araç Resimleri

TAVAN KAPLAMA. ÖN CAM TAŞ İZİ. SAĞ SOL ÖN ÇAMURLUK AYAR MEVCUT. ARAÇ ALTI KAPALI OLDUĐUNDAN TAM KONTROL YAPILAMADI. ALT MUHAFAZA DEFORME. ARAÇ İÇİNDE KULLANIMA BAĐLI DEFORMELER MEVCUT.
