Rapor Tarihi: 06.11.2021 10:19  
Rapor No: 34-04-1039082  
Mersis No: 0005114804300001

# Full Plus Ekspertiz

## 16APV953

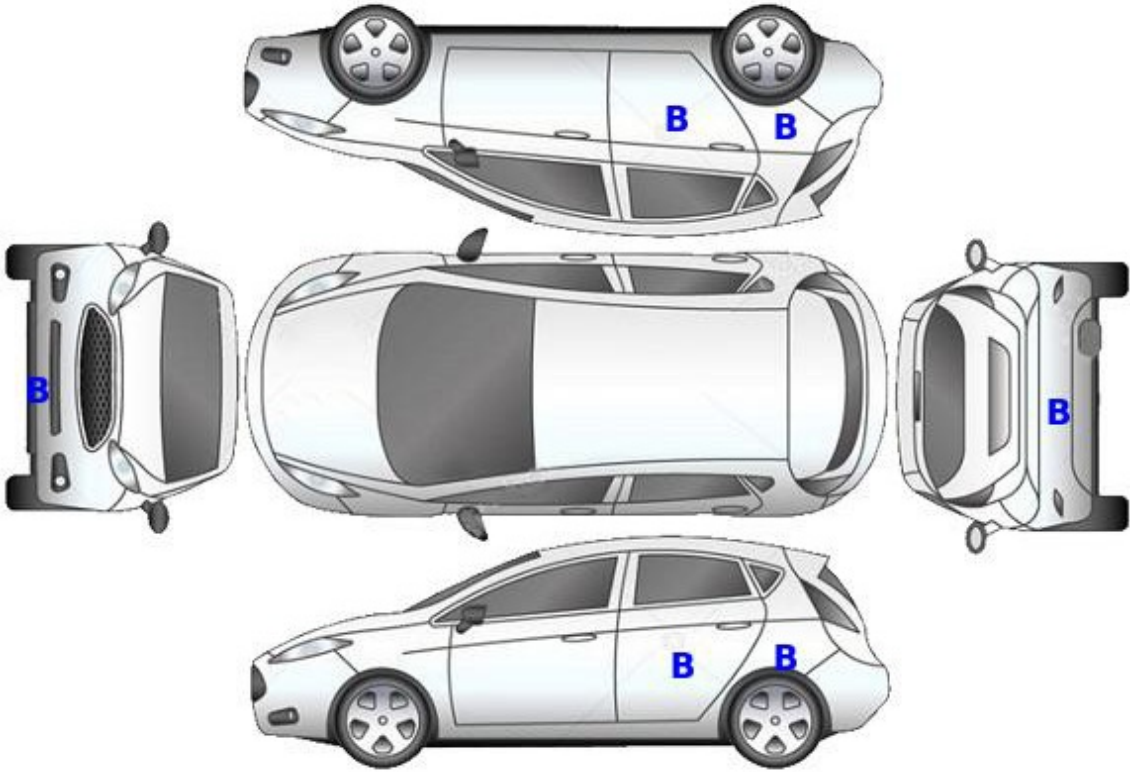
**Kaporta Kontrolü(Değişmiş Boyanmış kontrolü)**

| Parça Grubu | Parça ve Hasar |
|---|---|
| Marşbiyel, sol | Marşbiyel, sol - Boyalı |
| Marşbiyel, sağ | Marşbiyel, sağ - Boyalı |

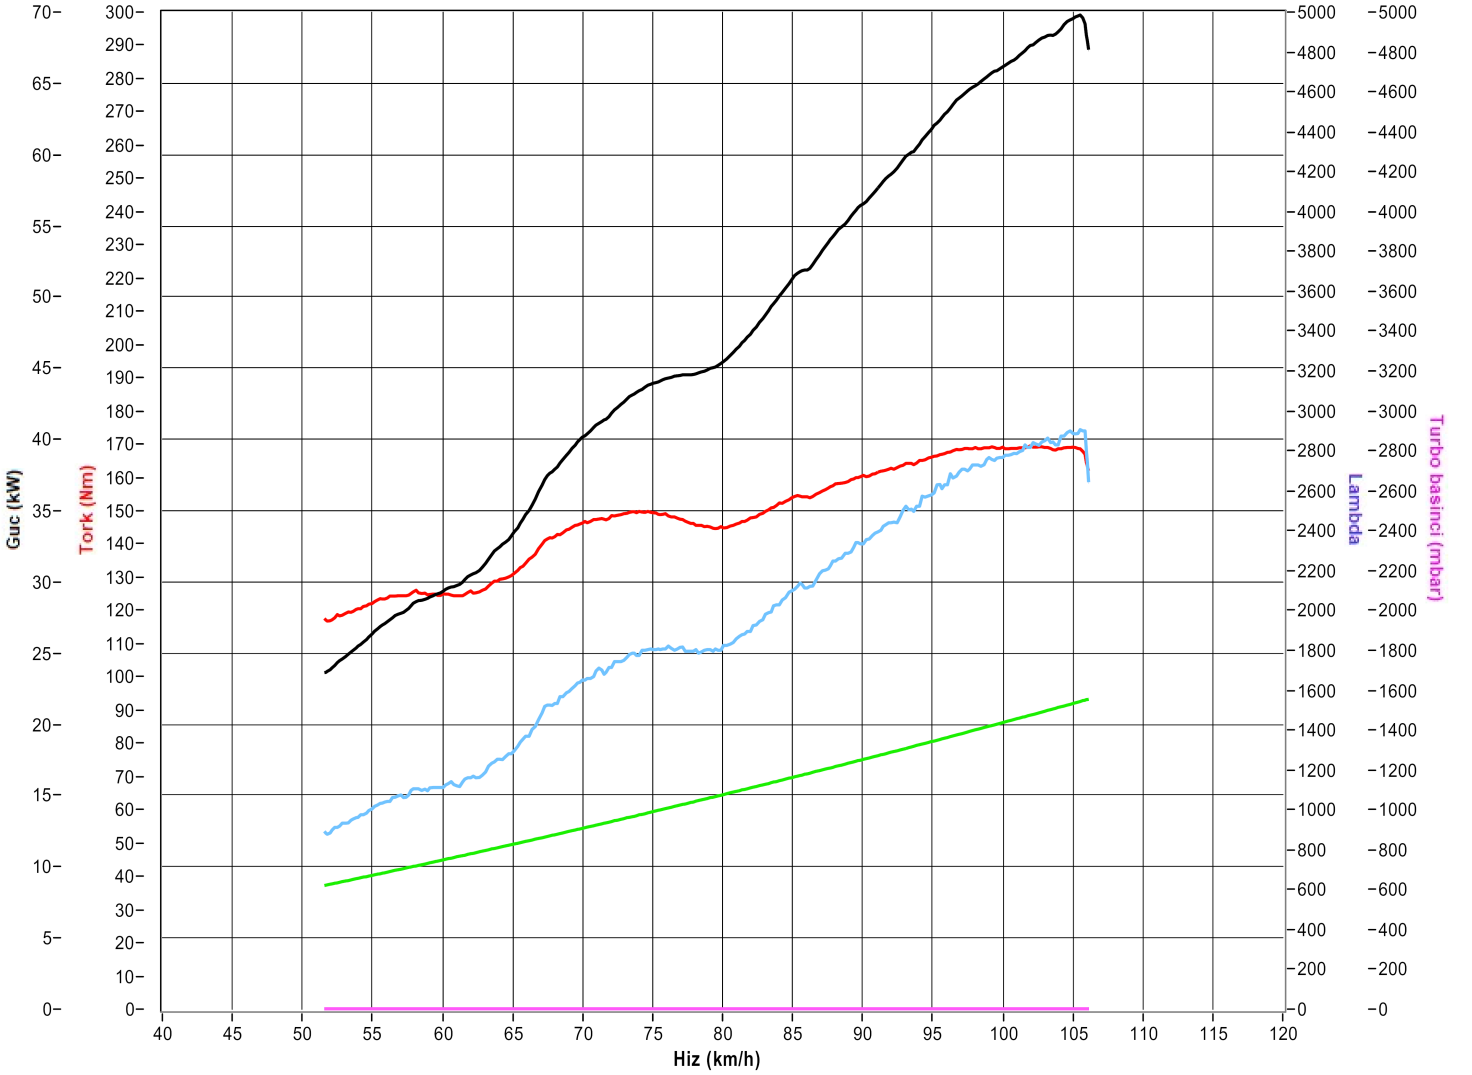
**RPM (Devir/dk) Grafiği**

| 80 | 69,8 | 21,42 | 87,25 |
