Rapor Tarihi: 08.09.2023 14:03  
Rapor No: 34-04-1190614  
Mersis No: 0005114804300001

# Full Plus Ekspertiz

## 34KT0623

## Araç Bilgileri

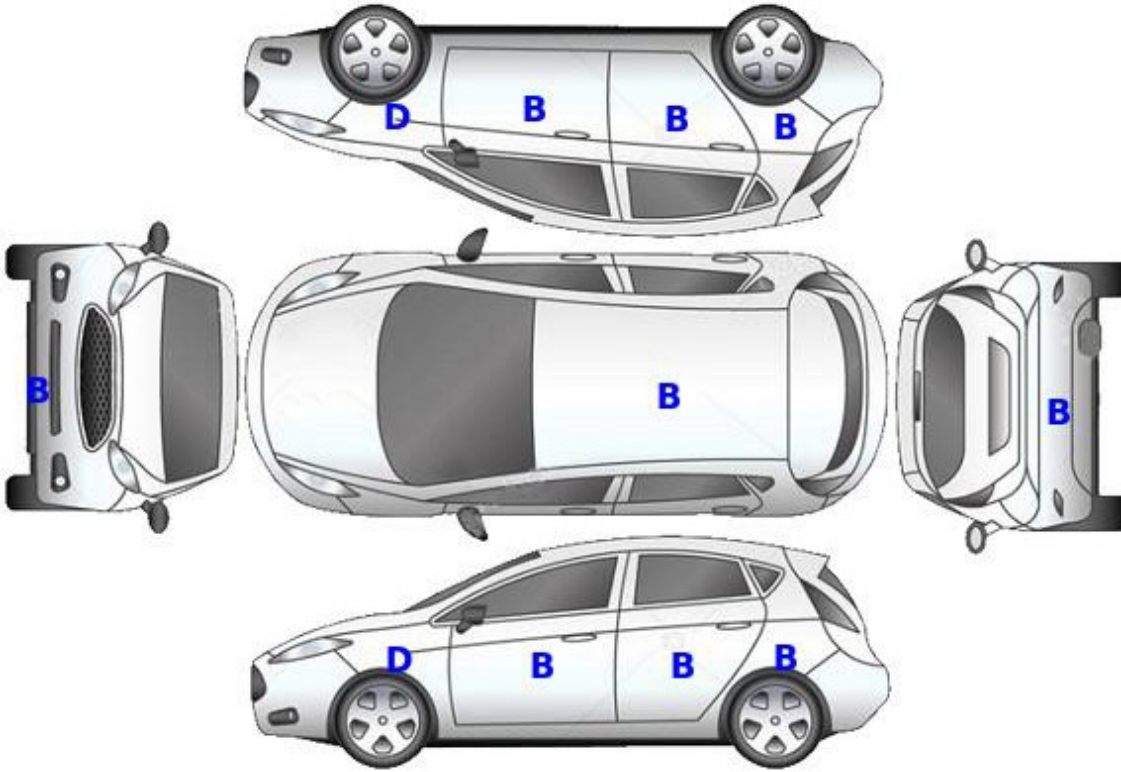
## Kaporta Kontrolü(Değişmiş Boyanmış kontrolü)

| Parça Grubu | Parça ve Hasar |
|---|---|
| Marşbiyel, sağ | Marşbiyel, sağ - Boyalı |
| Marşbiyel, sol | Marşbiyel, sol - Boyalı |
| İlave parçalar, ön | Ön panjur - Çatlak |
| Kapı, sol ön | Kapı, sol ön - Noktasal Ezik |

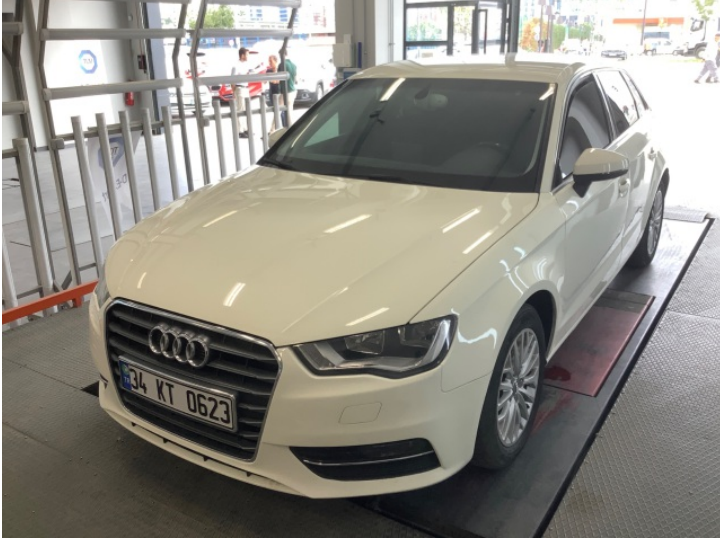
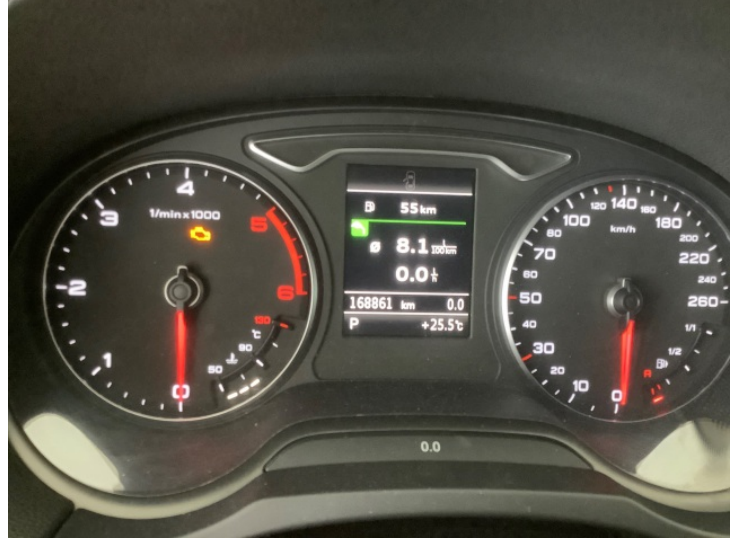
Yağ seviyesi Soğutma  
SIVISI

Sol kapı civatalarında işlem var. Motor ve turboda terleme var.
