Rapor Tarihi: 30.06.2021 13:26  
Rapor No: 34-05-1022939  
Mersis No: 0005114804300001

# Full Plus Ekspertiz

## 34RIC12

Plaka	34RIC12	Şanzıman Tipi	Otomatik
KM	46944	Yakıt Cinsi	Benzin
Şase	WME4533421K091847	Motor Gücü	52 kw
Marka	Smart	Motor Hacmi	999cc
Rengi	TURUNCU SİYAH	Model	Fortwo
Sonraki Muayene Tar.	2023-06-20	Model Yılı	2016
Araç Tipi	Coupe	Ruhsat Sahibi	YEDİTEPE OTOMOTİV
Kapı Sayısı	2 Kapı

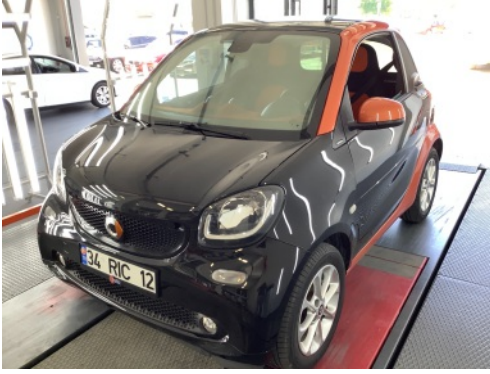
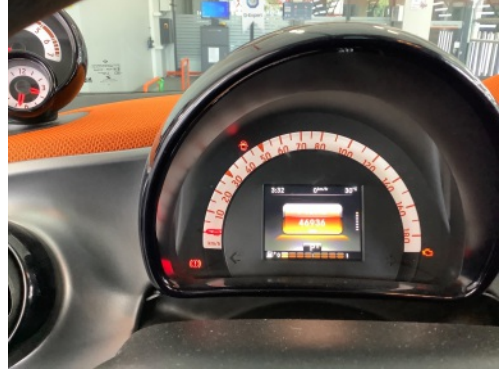
Marşbiyel, sol  
Elektrik donanımı/Pano

Marşbiyel, sol - Çizik  
Akü - Test Sonucu

Aracın muhtelif yerlerinde noktasal ezik çizik var.ESP sistemi kapanmadığından DYNO yapılamadı.
