Full Plus Ekspertiz

Araç Bilgileri

Plaka	34DFE606	Şanzıman Tipi	Otomatik
KM	70579	Yakıt Cinsi	Dizel
Şase	WBA11AM05M7G63725	Motor Gücü	85 kw
Motor Hacmi	1496cc	Marka	BMW
Renği	SİYAH METALİK	Model	2 Serisi
Sonraki Muayene Tar.	2025-11-10	Model Yılı	2020
Araç Tipi	Sedan	Ruhsat Sahibi	YEDİTEPE OTOMOTİV TİCARET LİMİTED ŞİRKETİ
Kapı Sayısı	4 Kapı

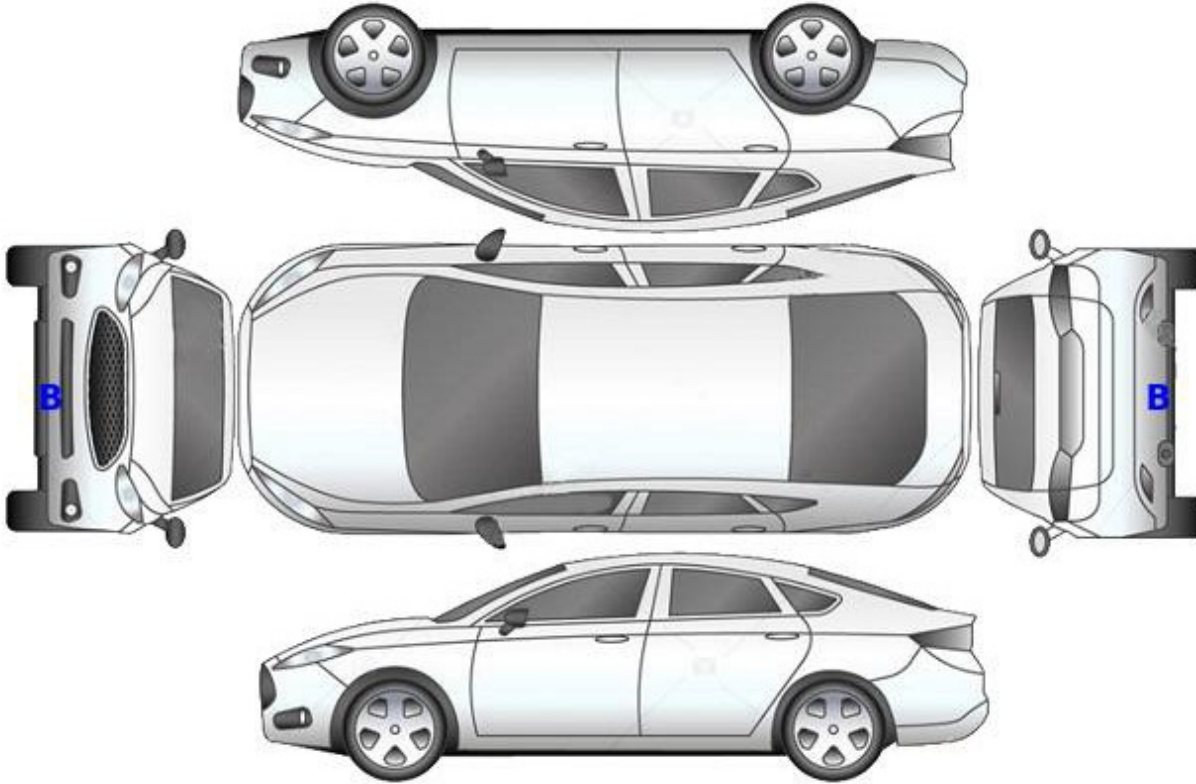
Kaporta Kontrolü(Değişmiş Boyanmış kontrolü)

Marşbiyel plastiği, sol - Boyalı
Marşbiyel plastiği, sağ - Boyalı

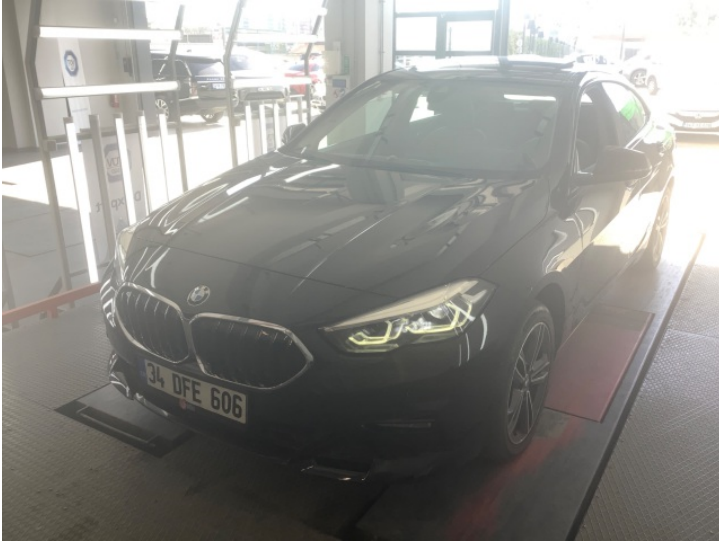
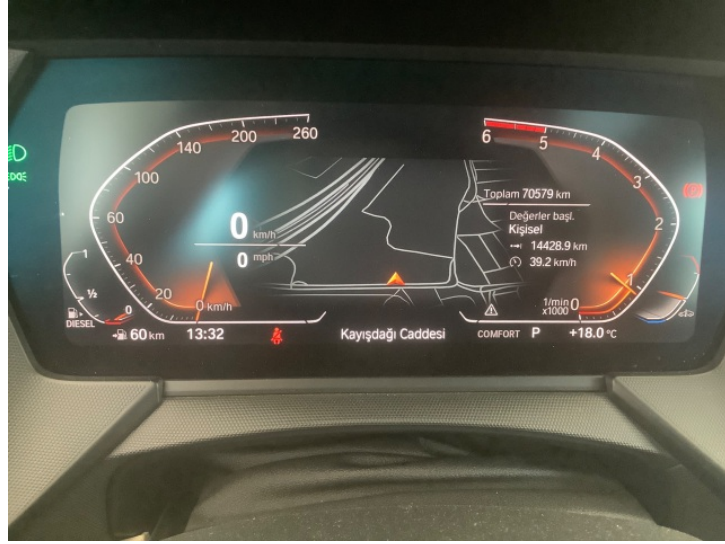
Araç Resimleri

Yağ seviyesi Soğutma
SIVISI
