# Full Plus Ekspertiz

## 34NG8466

**Araç Bilgileri**

| Rengi | GRİ METALİK | Model | X5 |

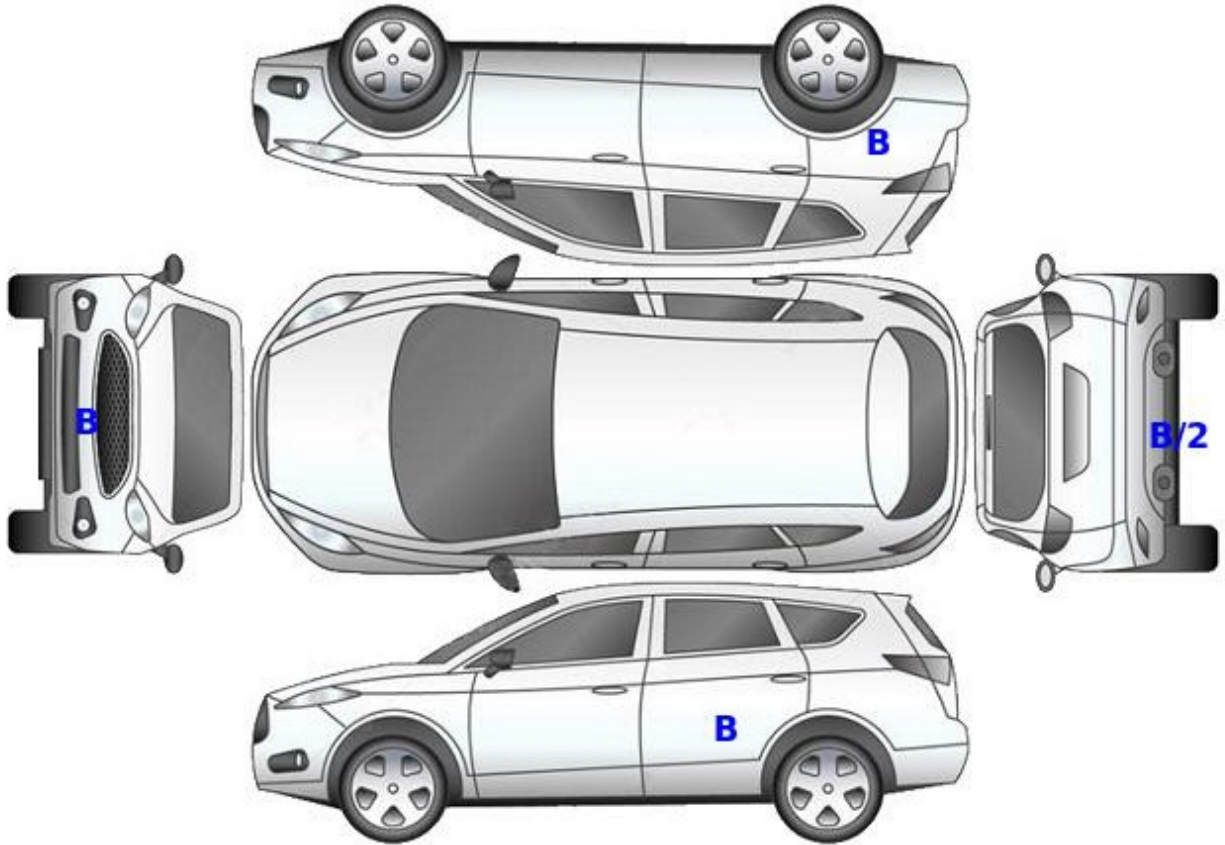
**Kaporta Kontrolü(Değişmiş Boyanmış kontrolü)**

**B: Boyalı****B/2: Lokal Boyalı****D: Değişmiş**

Sol ön kapı 2cm alanda boyasız onarım var. Sağ ön çamurluk civatalarında işlem var. Sağ torpido kapağında ufak deformasyon var.

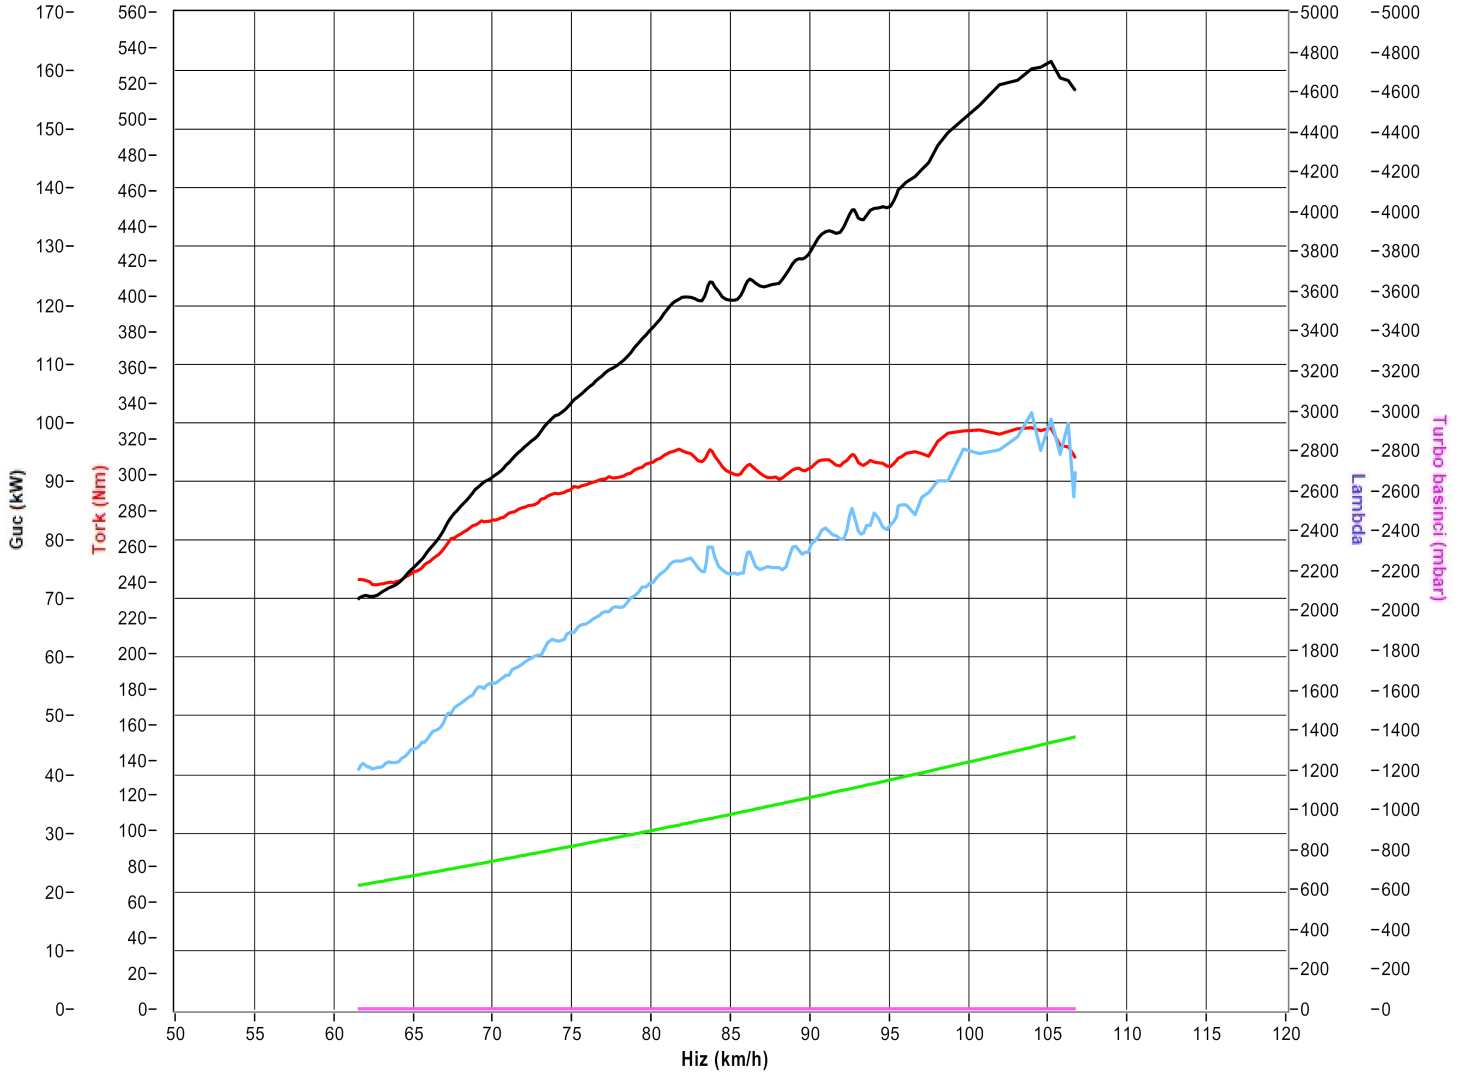
**RPM (Devir/dk) Grafiği**

| Ölçülen Motor Torku | Teker Torku | Teker Gücü | Test Hızı |
| 326 | 207,07 | 101,7 | 105 |
| Ruhsat Verisi Güç | Test Sonucu Güç | Kayıp Güç | Performans % |
| 170 | 161,6 | 42,12 | 95,06 |
