Rapor Tarihi: 12.11.2021 11:20
Rapor No: 34-04-2040021
Mersis No: 0005114804300001

Full Plus Ekspertiz

55AER889

Plaka	55AER889	Şanzıman Tipi	Otomatik
KM	86155	Yakıt Cinsi	Dizel
Şase	U5YHN516BFL187296	Motor Gücü	94 kw
Marka	Kia	Motor Hacmi	1582cc
Renđi	BEYAZ METALİK	Model	Ceed
Sonraki Muayene Tar.	2023-01-18	Model Yılı	2015
Araç Tipi	Hatchback	Ruhsat Sahibi	YEDİTEPE OTOMOTİV TİCARET LİMİTED ŞİRKETİ
Kapı Sayısı	5 Kapı

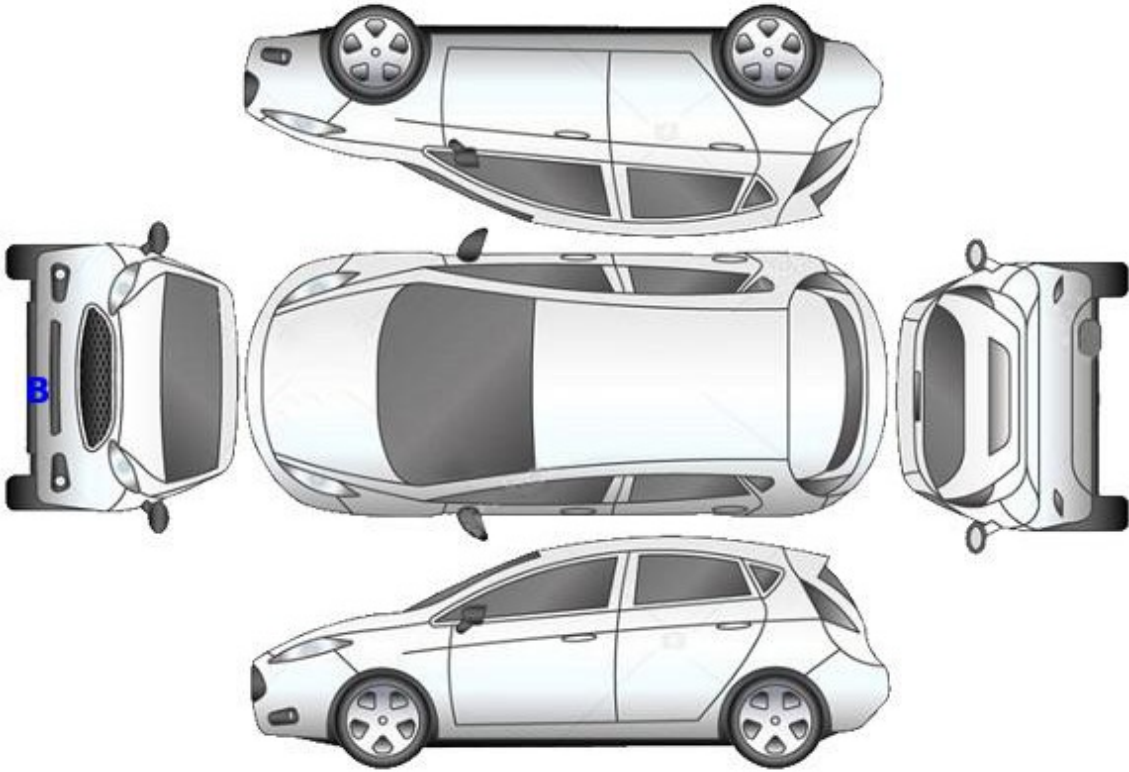
Kaporta Kontrolü(Deđişmiş Boyanmış kontrolü)

B: Boyalı

B/2: Lokal Boyalı

D: Deđişmiş

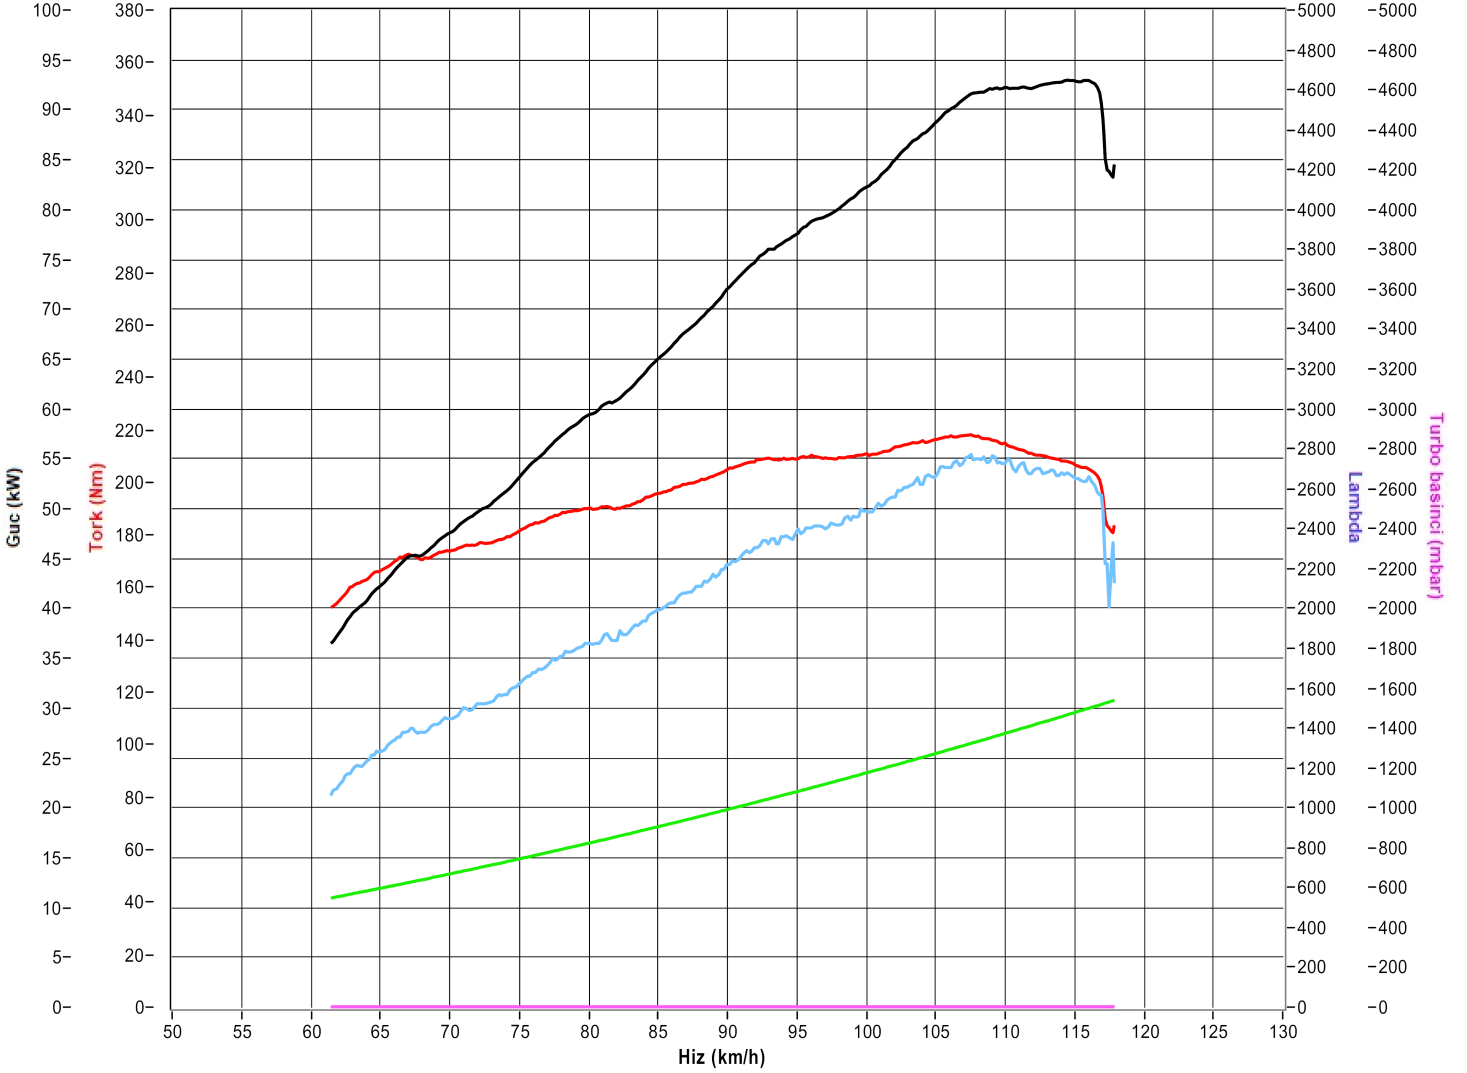
RPM (Devir/dk) Grafiği

Ölçülen Motor Torku 218 NM	Teker Torku 131,9 NM	Teker Gücü 55,4 KW	Test Hızı 114 km/h
Ruhsat Verisi Güç 94 KW	Test Sonucu Güç 93 KW	Kayıp Güç 27,37 KW	Performans % 98,94

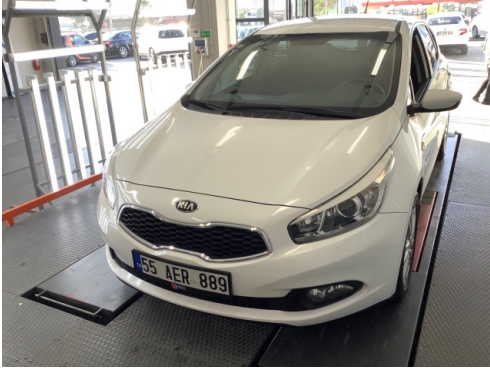
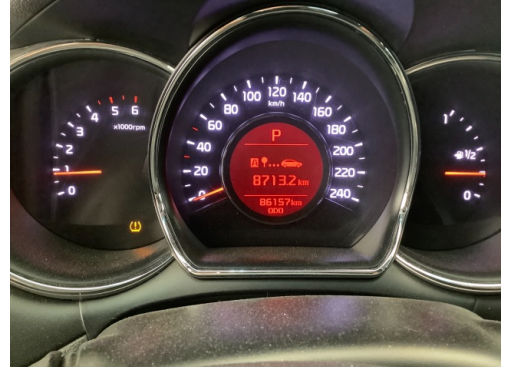
Araç Resimleri

Parça Grubu	Parça ve Hasar
Döşemeler/Kapaklar	Kapı döşemesi, sağ arka - Çizik
Çamurluk, sağ	Çamurluk, sağ - Çizik
Çamurluk, sol arka	Çamurluk, sol arka - Noktasal Ezik
Tampon, arka	Arka tampon - Rötüş

Lastiklerde deformasyon var.

Ön cam ızgarasında kırık var. Sol ön çamurluk, sol ön kapı
