# Full Plus Ekspertiz

## 34YJ9447

**Araç Bilgileri**

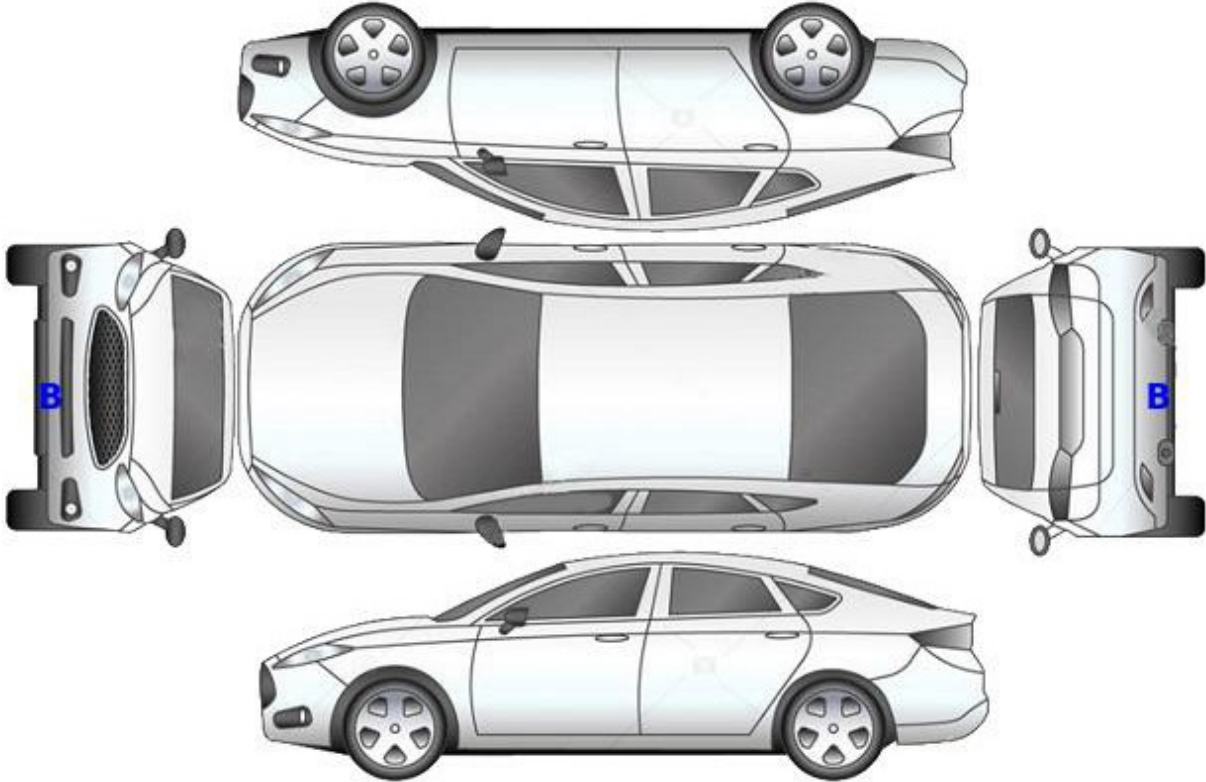
**Kaporta Kontrolü(Değişmiş Boyanmış kontrolü)**

**B: Boyalı****B/2: Lokal Boyalı****D: Değişmiş**

**Hasarlar ile ilgili notlar;**  
Araç genel mikron değeri 315 - 430  
**Diğer notlar;**  
Araca kirli bakılmıştır.

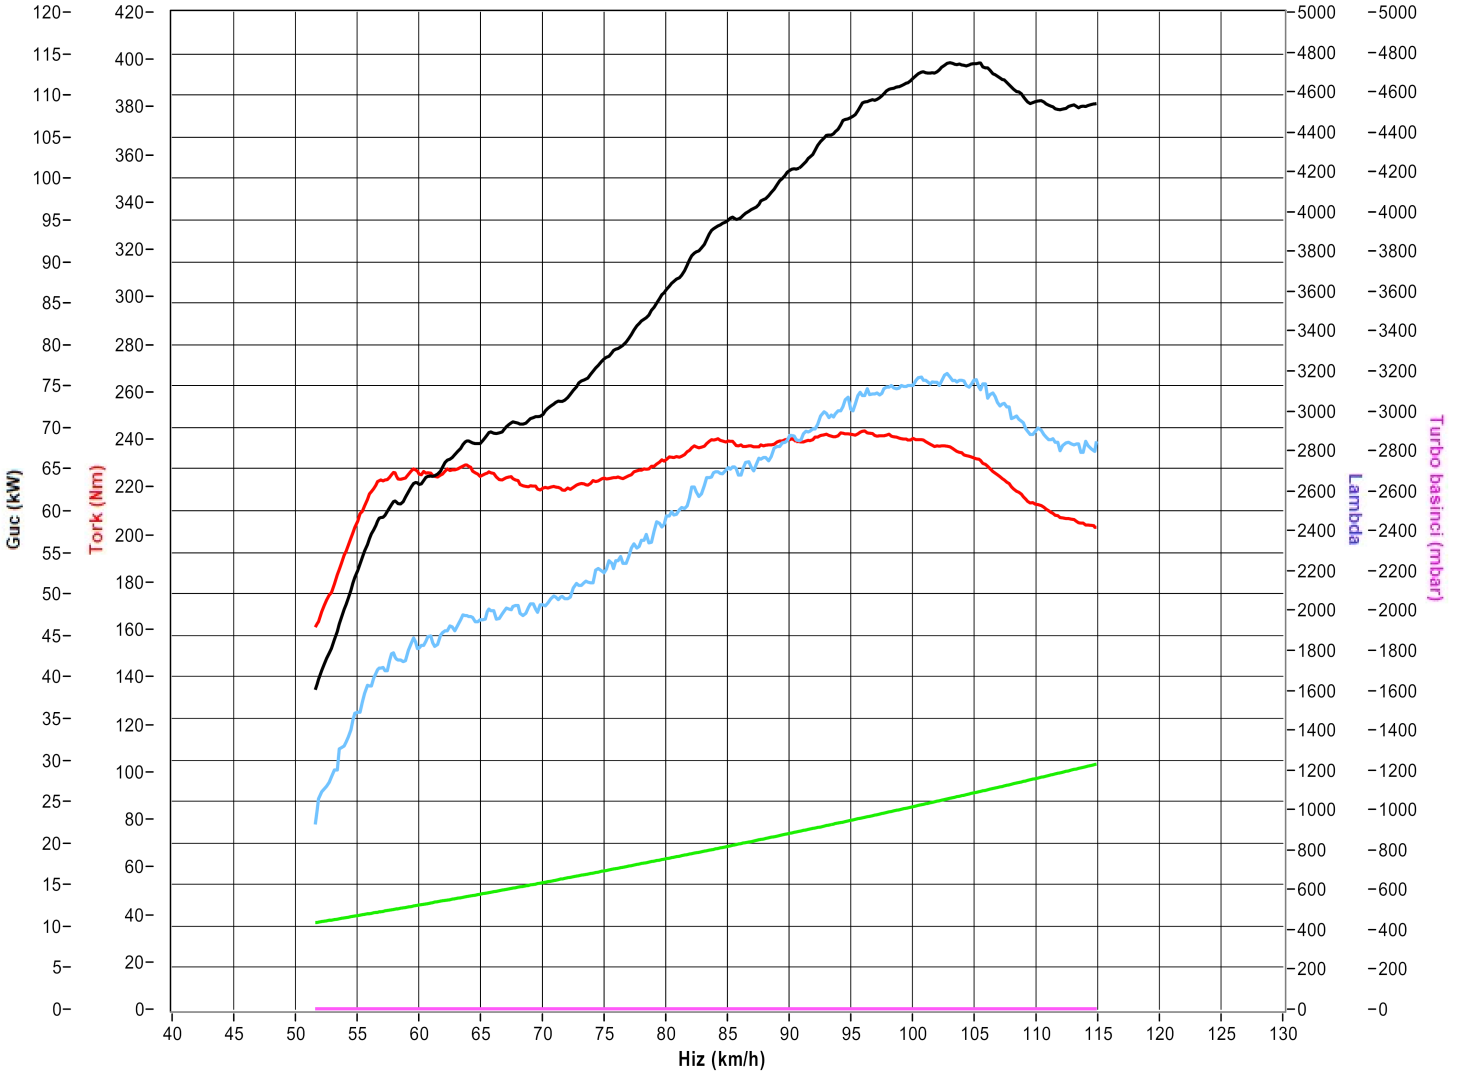
**RPM (Devir/dk) Grafiği**

| Ölçülen Motor Torku | Teker Torku | Teker Gücü | Test Hızı |
| 244 | 170,72 | 76,5 | 103 |
| Ruhsat Verisi Güç | Test Sonucu Güç | Kayıp Güç | Performans % |
| 100 | 98 | 24,87 | 98,00 |
