Rapor Tarihi: 10.08.2021 16:34
Rapor No: 34-05-1027058
Mersis No: 0005114804300001

Full Plus Ekspertiz

Plaka	16TAL05	Şanzıman Tipi	Manuel
KM	150423	Yakıt Cinsi	Dizel
Şase	WVWZZZ3CZHE179653	Motor Gücü	88 kw
Motor Hacmi	1598cc	Marka	Volkswagen
Renji	BEYAZ	Model	Passat
Sonraki Muayene Tar.	2022-03-25	Model Yılı	2017
Araç Tipi	Sedan	Ruhsat Sahibi	YEDİTEPE OTOMOTİV TİCARET LİMİTED ŞİRKETİ
Kapı Sayısı	4 Kapı

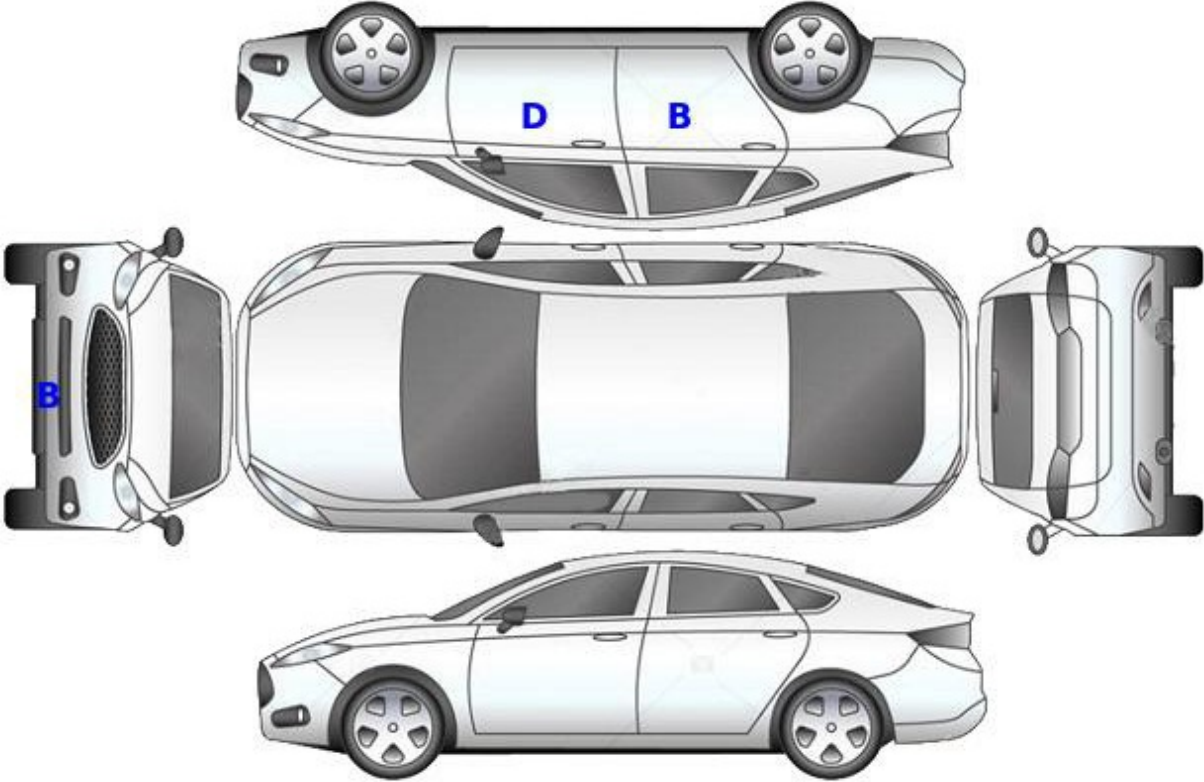
Kaporta Kontrolü(Değişmiş Boyanmış kontrolü)

B: Boyalı

B/2: Lokal Boyalı

D: Değişmiş

Sağ B direk yarım boyalı. Sağ ön kapı eşiği boyalı. Sağ A direk lokal boyalı. Aracın genel mikron değeri 160 - 240 sol ön kapı mikron değeri 95 - 140. Motor kaputunda sökme takma var mikron değeri 95 - 140. Aracın muhtelif yerlerinde noktasal ezik çizik var.

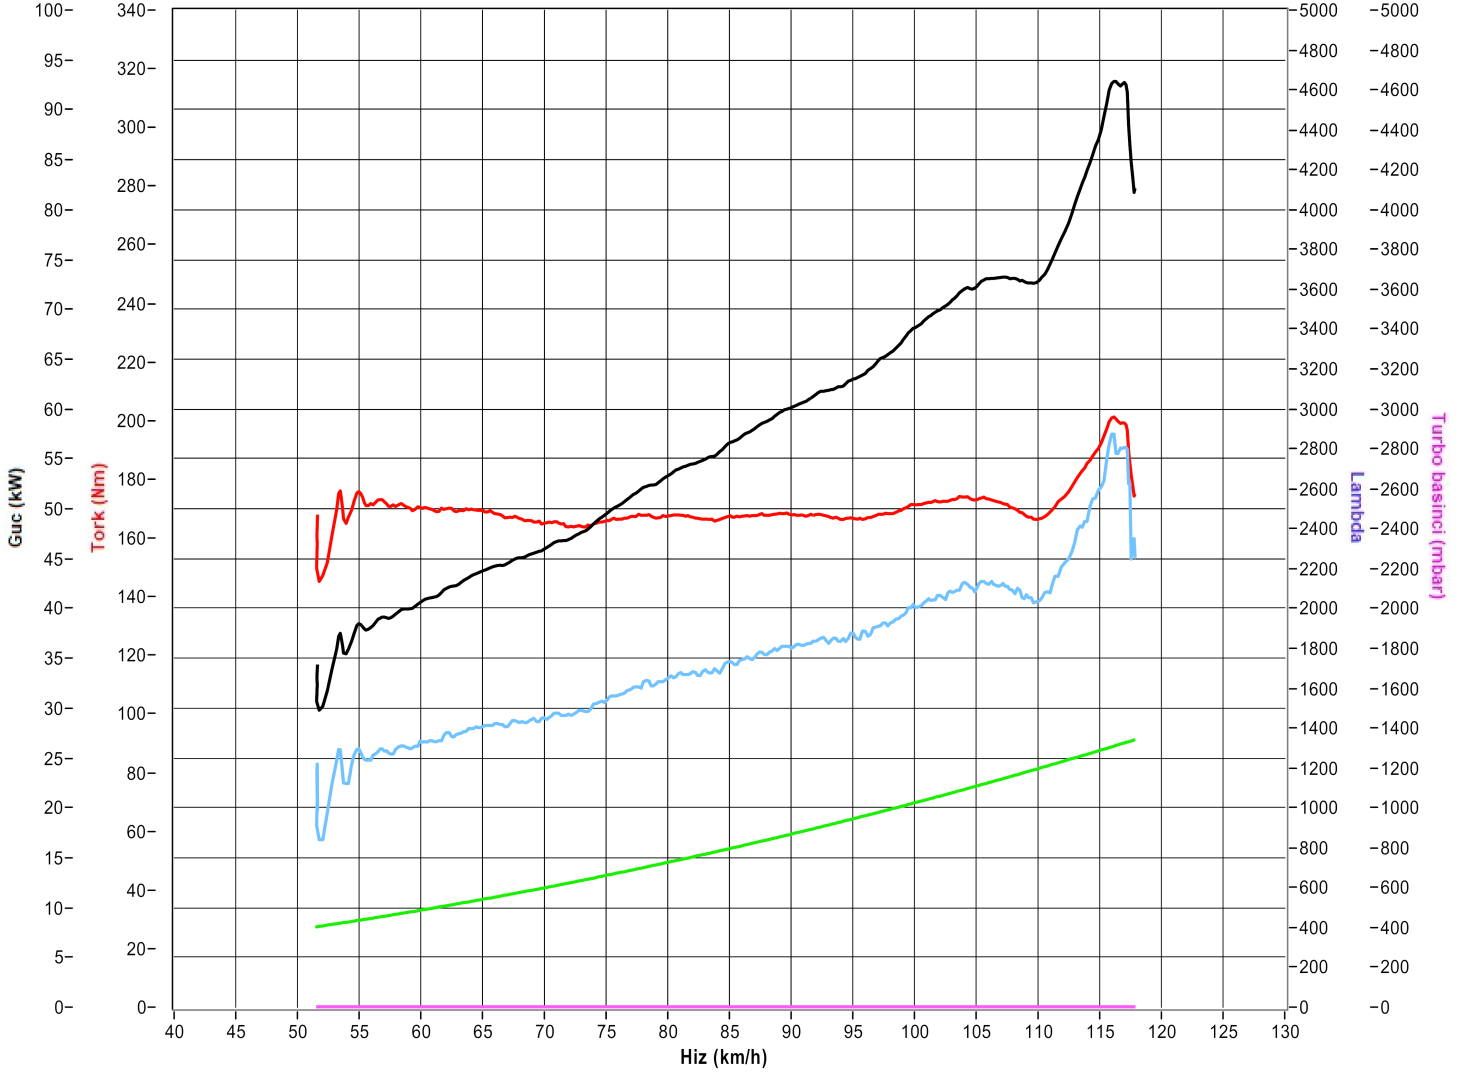
RPM (Devir/dk) Grafięi

llen Motor Torku 201 NM	Teker Torku 124,41 NM	Teker Gc 57,4 KW	Test Hızı 116 km/h
Ruhsat Verisi Gc 88 KW	Test Sonucu Gc 81 KW	Kayıp Gc 25,19 KW	Performans % 92,05

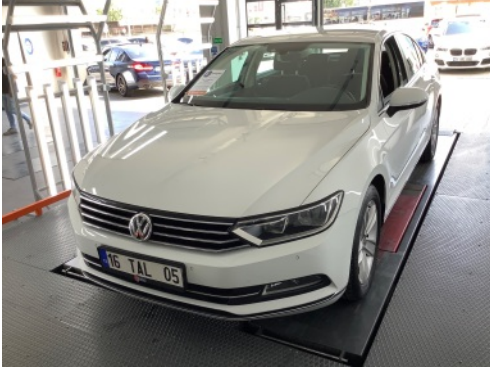
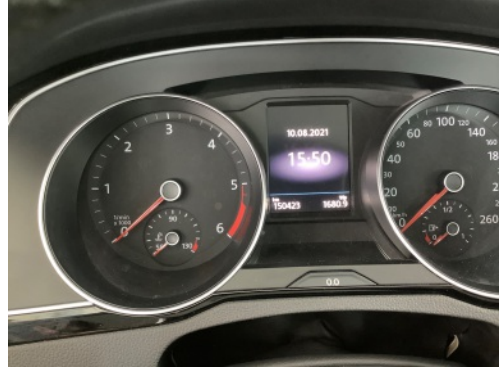
Araç Resimleri

Parça Grubu	Parça ve Hasar
Motor kaputu	Motor kaputu - Noktasal Ezik
