Rapor Tarihi: 19.11.2022 12:39
Rapor No: 34-04-1121504
Mersis No: 0005114804300001

Full Plus Ekspertiz

Plaka	35AZF444	Şanzıman Tipi	Otomatik
KM	37979	Yakıt Cinsi	Benzin
Şase	WAUZZZGY5MA134836	Motor Gücü	110 kw
Motor Hacmi	1498cc	Marka	Audi
Rengi	GRİ	Model	A3
Sonraki Muayene Tar.	2024-06-26	Model Yılı	2021
Araç Tipi	Hatchback (Sedan**)	Ruhsat Sahibi	YEDİTEPE OTOMOTİV TİCARET LİMİTED ŞİRKETİ
Kapı Sayısı	5 Kapı

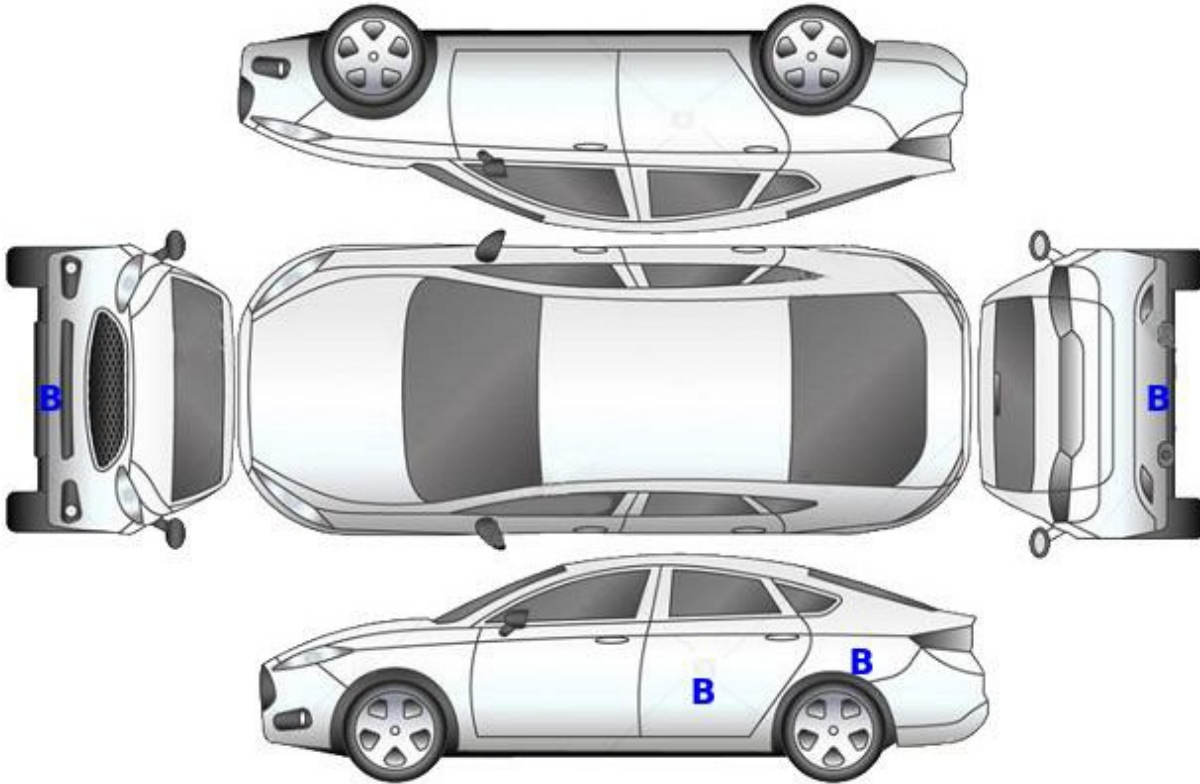
Kaporta Kontrolü(Değişmiş Boyanmış kontrolü)

B: Boyalı

B/2: Lokal Boyalı

D: Değişmiş

C-direk, sol - Lokal Boya
Marşbiyel, sol - Lokal Boya

Sol arka kapı eşiği lokal Boyalı

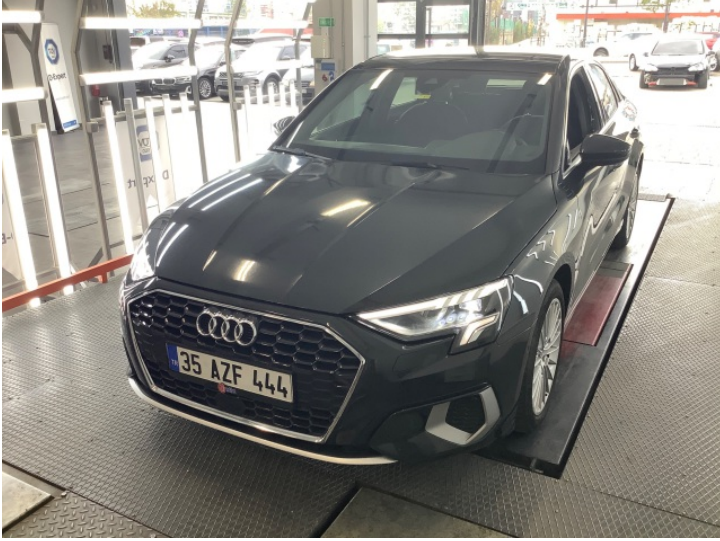
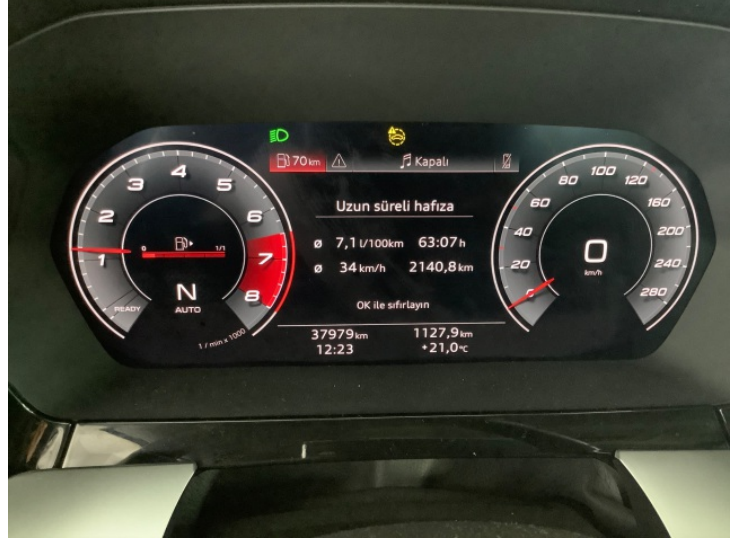
Araç Resimleri

Kaporta
Marşbiyel, sol
