D-Expert

Rapor Tarihi: 27.06.2022 12:51
Rapor No: 34-04-2091644
Mersis No: 0005114804300001

Full Plus Ekspertiz 4x4

| Marka | Mercedes-Benz | Motor Hacmi | 1497cc |

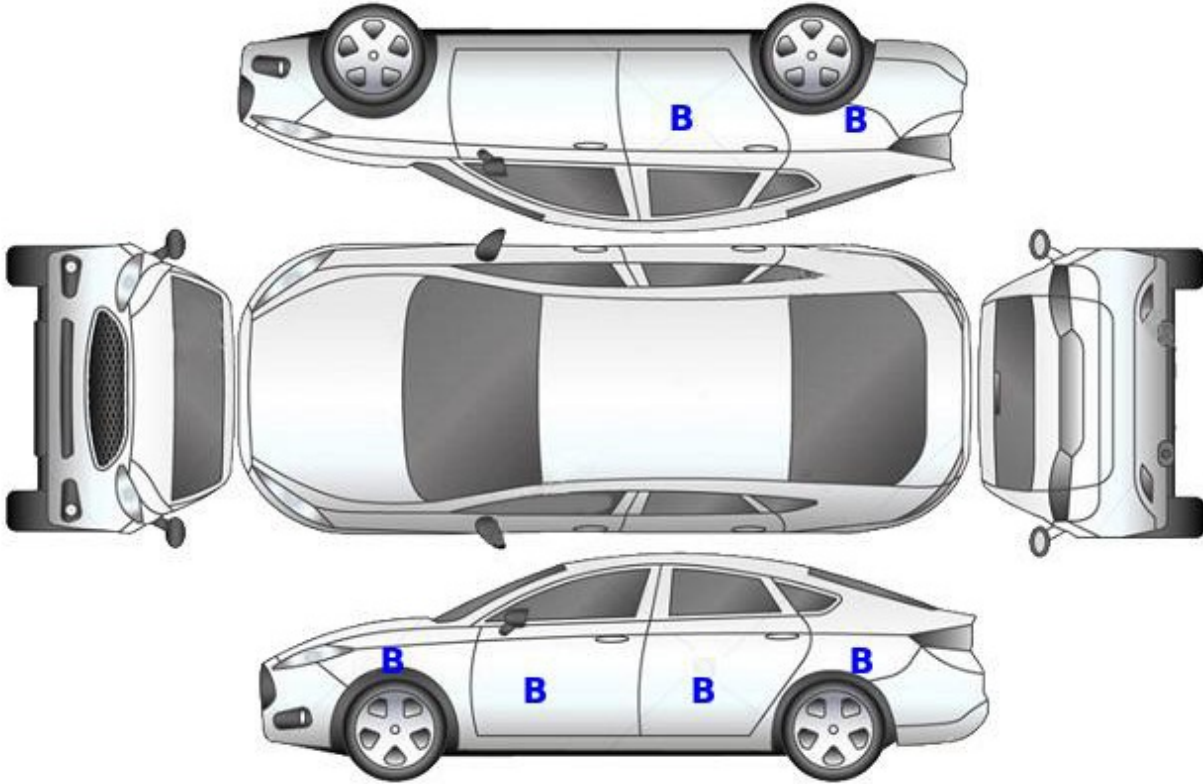
Kaporta Kontrolü(Değişmiş Boyanmış kontrolü)

B: Boyalı

B/2: Lokal Boyalı

D: Değişmiş

| Parça Grubu | Parça ve Hasar |
|---|---|
| Kaporta | C-direk, sol - Boyalı |
| Kaporta | B-direk, sağ - Boyalı |
| Kaporta | A-direk, sol - Boyalı |
| Marşbiyel, sol | Marşbiyel, sol - Boyalı |

Sol ön kapı civatalarında işlem var. Sol ön kapı içi lokal boyalı. Sol marşbiyel ön iç basamak boyalı. Sol arka kapı arka iç kısım lokal boyalı

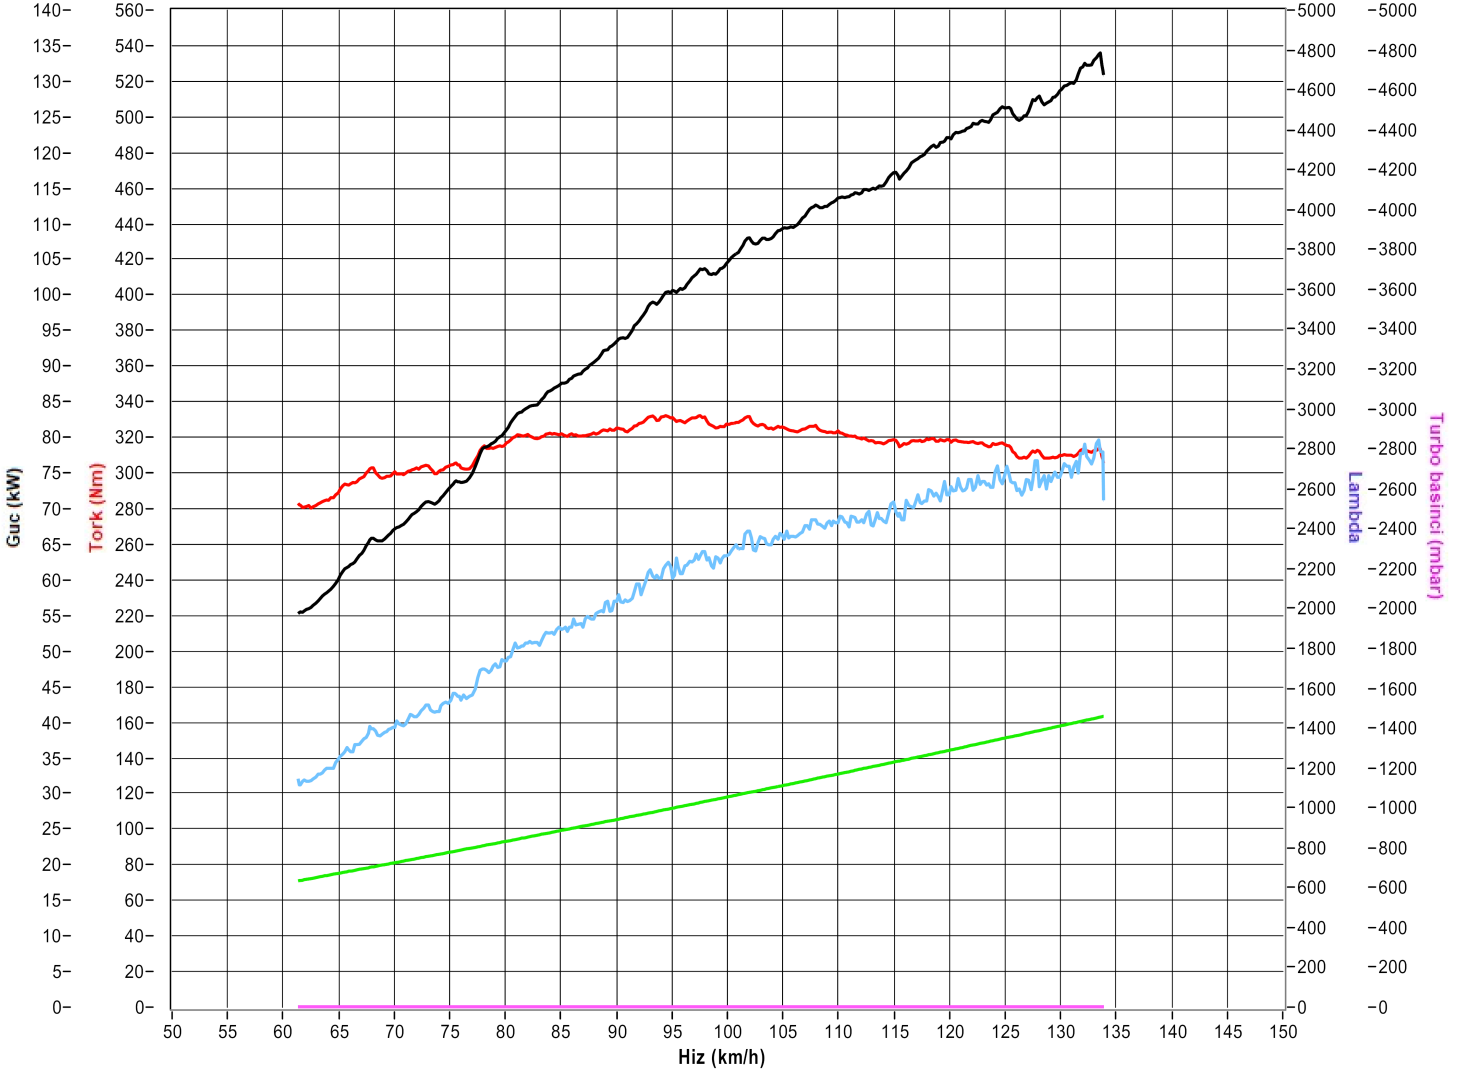
RPM (Devir/dk) Grafiği

| Ölçülen Motor Torku 332 NM | Teker Torku 255,08 NM | Teker Gücü 79,6 KW | Test Hızı 134 km/h |
| Ruhsat Verisi Güç 135 KW | Test Sonucu Güç 134 KW | Kayıp Güç 39,66 KW | Performans % 99,26 |
