**TÜV SÜD Doğuş Ekspertiz ve Danışmanlık  
Hizmetleri Ltd. Şti.**

Rapor Tarihi: 22.10.2021 13:28  
Rapor No: 34-04-1037014  
Mersis No: 0005114804300001

# Full Plus Ekspertiz

## 34AFD044

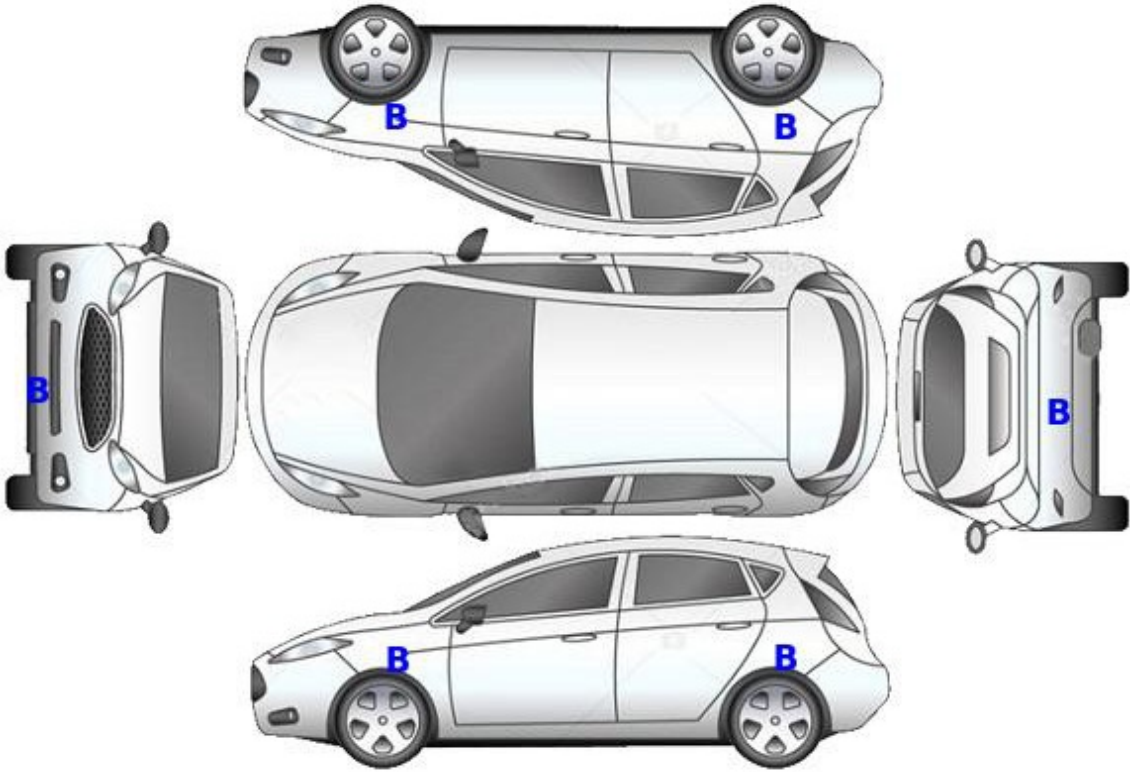
**Kaporta Kontrolü(Değişmiş Boyanmış kontrolü)**

**B: Boyalı****B/2: Lokal Boyalı****D: Değişmiş**

| Parça Grubu | Parça ve Hasar |
|---|---|
| Marşbiyel, sol | Marşbiyel, sol - Boyalı |
| Marşbiyel, sağ | Marşbiyel, sağ - Boyalı |

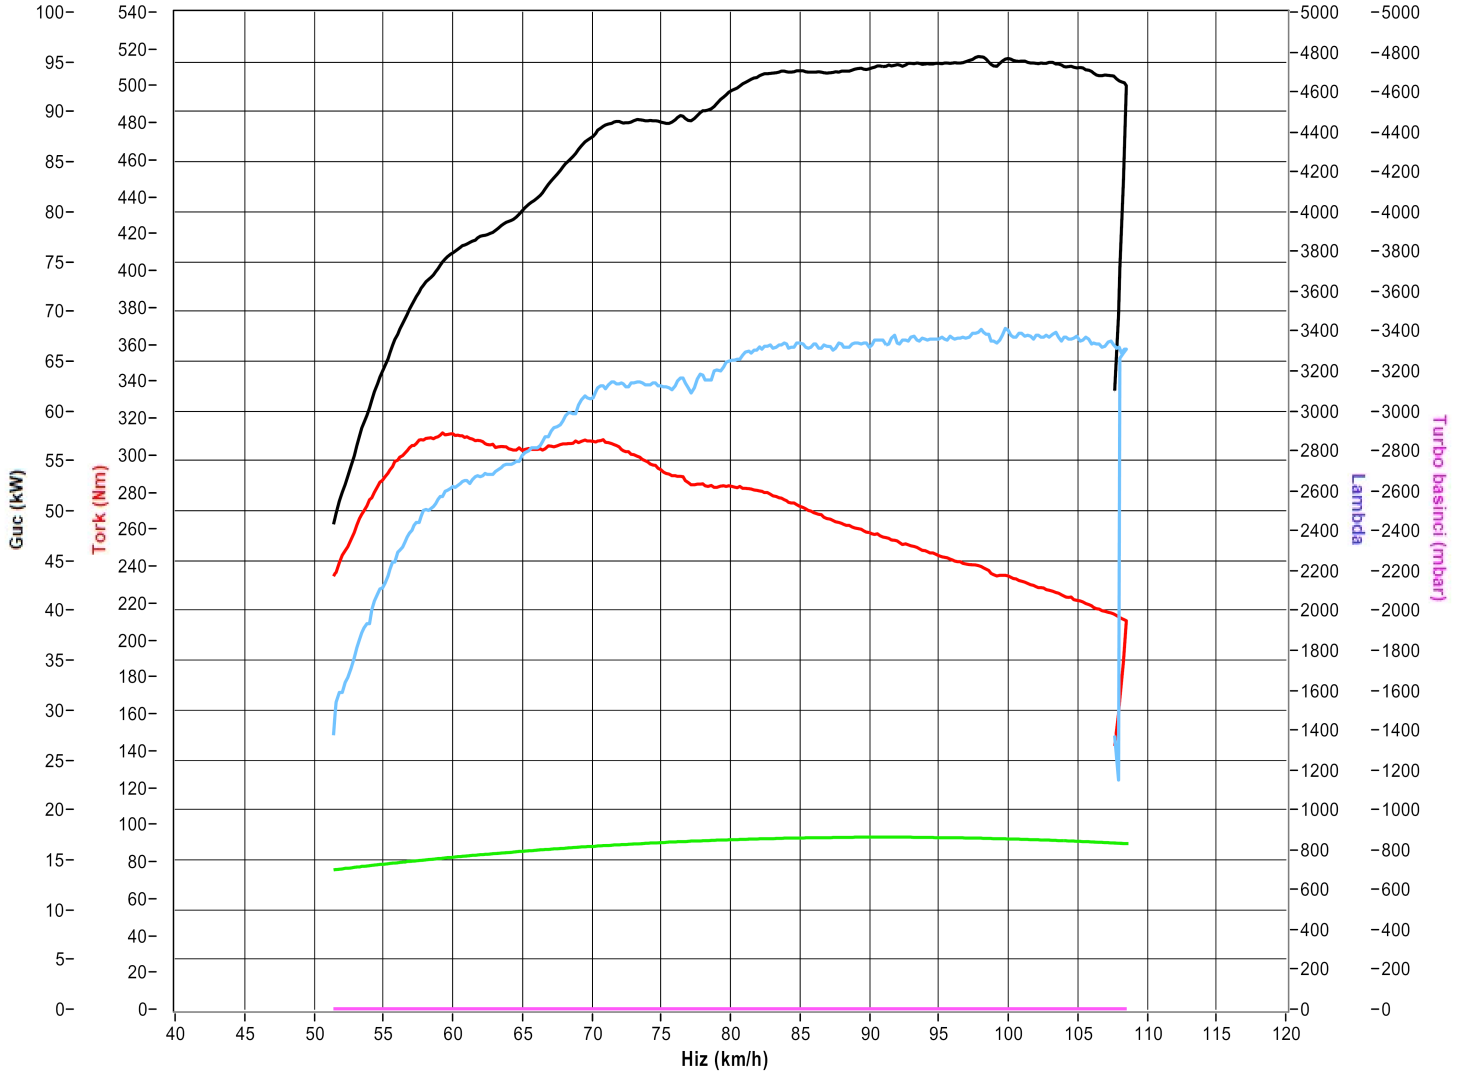
**RPM (Devir/dk) Grafiği**

| Ölçülen Motor Torku | Teker Torku | Teker Gücü | Test Hızı |
| 312 | 284,44 | 68,3 | 98 |
| Ruhsat Verisi Güç | Test Sonucu Güç | Kayıp Güç | Performans % |
| 100 | 95,5 | 16,7 | 95,50 |

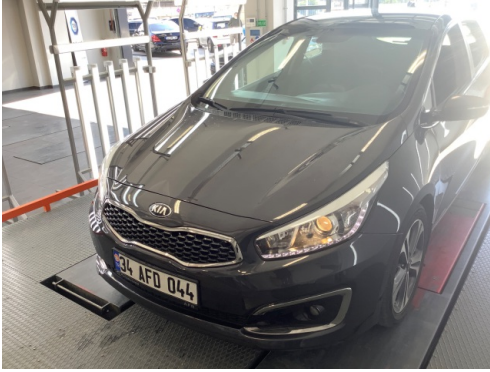
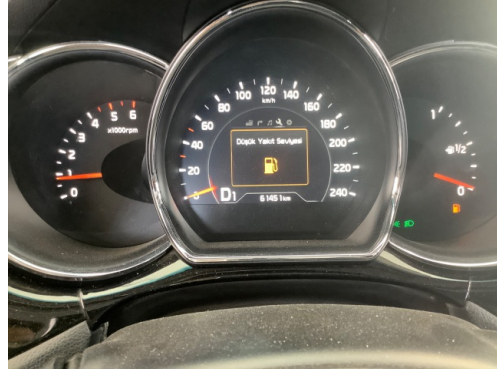
### Araç Resimleri

**Hasarlar ile ilgili notlar;**  
Bagaj kapağında boyasız onarım var.
