# Full Plus Ekspertiz

## 34EZH593

## Araç Bilgileri

Plaka	34EZH593	Şanzıman Tipi	Otomatik
KM	44020	Yakıt Cinsi	Benzin
Şase	MAKGN2690M4003979	Motor Gücü	89 kw
Marka	Honda	Motor Hacmi	1498cc
Rengi	BEYAZ	Model	City
Sonraki Muayene Tar.	2024-12-23	Model Yılı	2021
Araç Tipi	Sedan	Ruhsat Sahibi	YEDİTEPE OTOMOTİV TİCARET LİMİTED ŞİRKETİ
Kapı Sayısı	4 Kapı

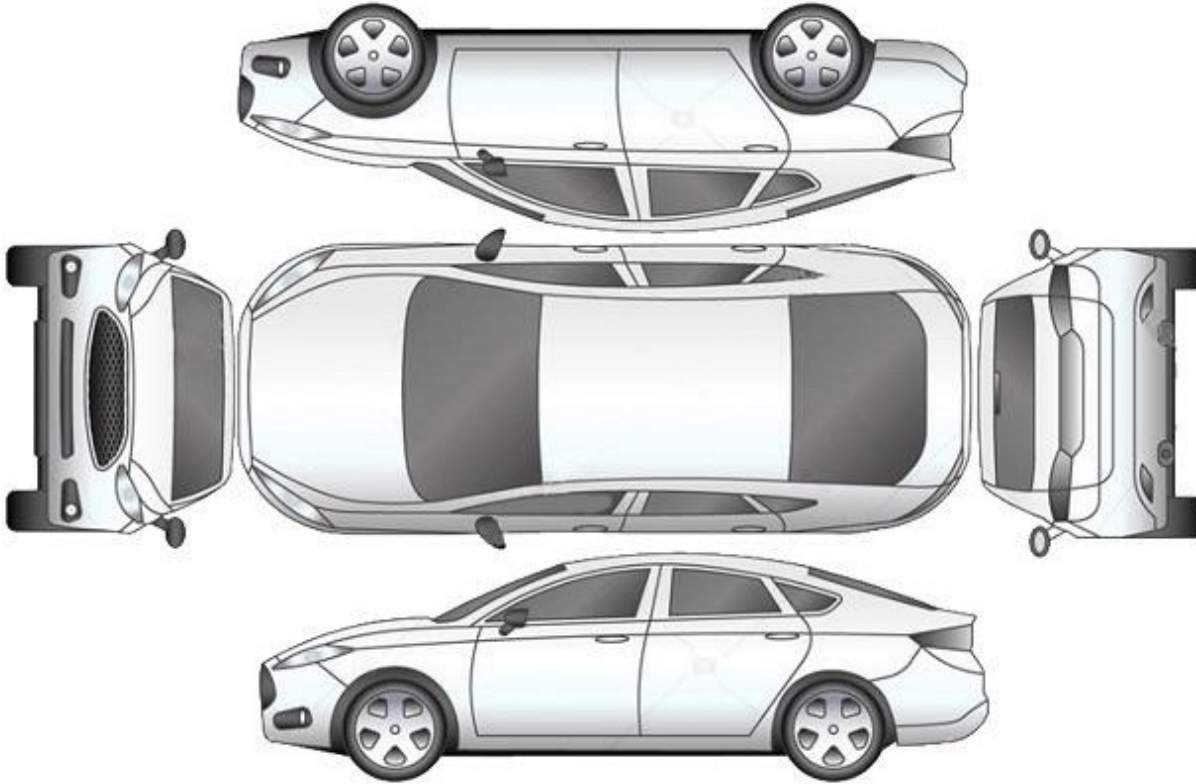
## Kaporta Kontrolü(Değişmiş Boyanmış kontrolü)

\*\*\*Araçta değişmiş ve boyanmış parça bulunmamaktadır\*\*\*

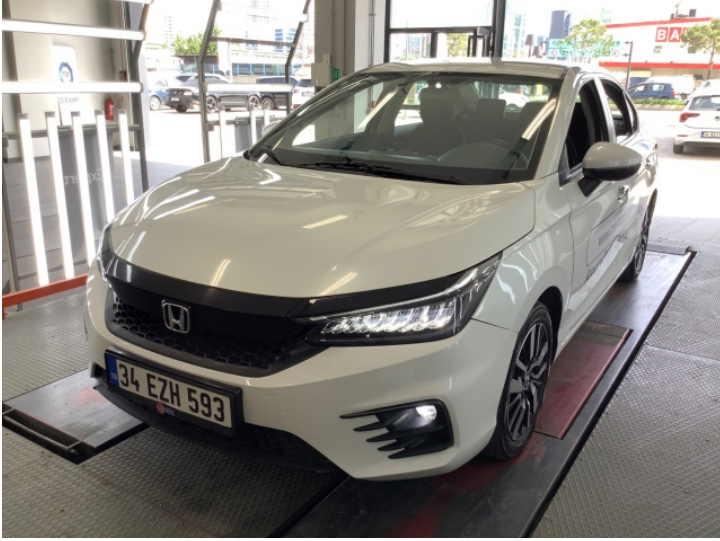
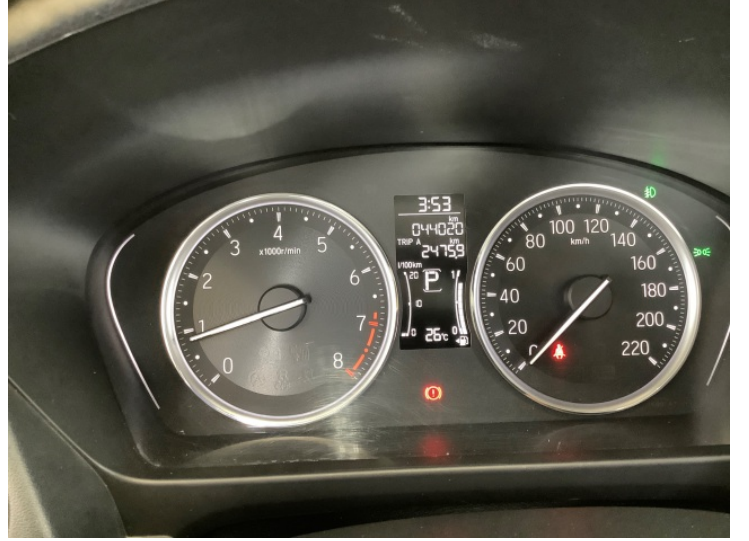
## Araç Resimleri

Tampon, arka, Arka tampon > Çizik

Kapı, sol arka, Kapı, sol arka > Çizik

Dikiz aynası, sol, Dış dikiz aynası > Çizik
