Rapor Tarihi: 25.03.2024 15:48  
Rapor No: 34-04-1242616  
Mersis No: 0005114804300001

# Full Plus Ekspertiz

## 25AAN221

25.03.2024  
Araç: Audi A3 1.6i 8V  
Motor kodu: BGU  
Üretim yılı: 03—05  
Kilometre durumu:262710 (kumanda ünitesinden okunan  
)  
Lisans numarası: 25AAN221  
VIN: WAUZZZ8P24A099579 (kumanda ünitesinden okunan  
)  
Test edilmiş: 25.03.2024 15:32:48 / Standard

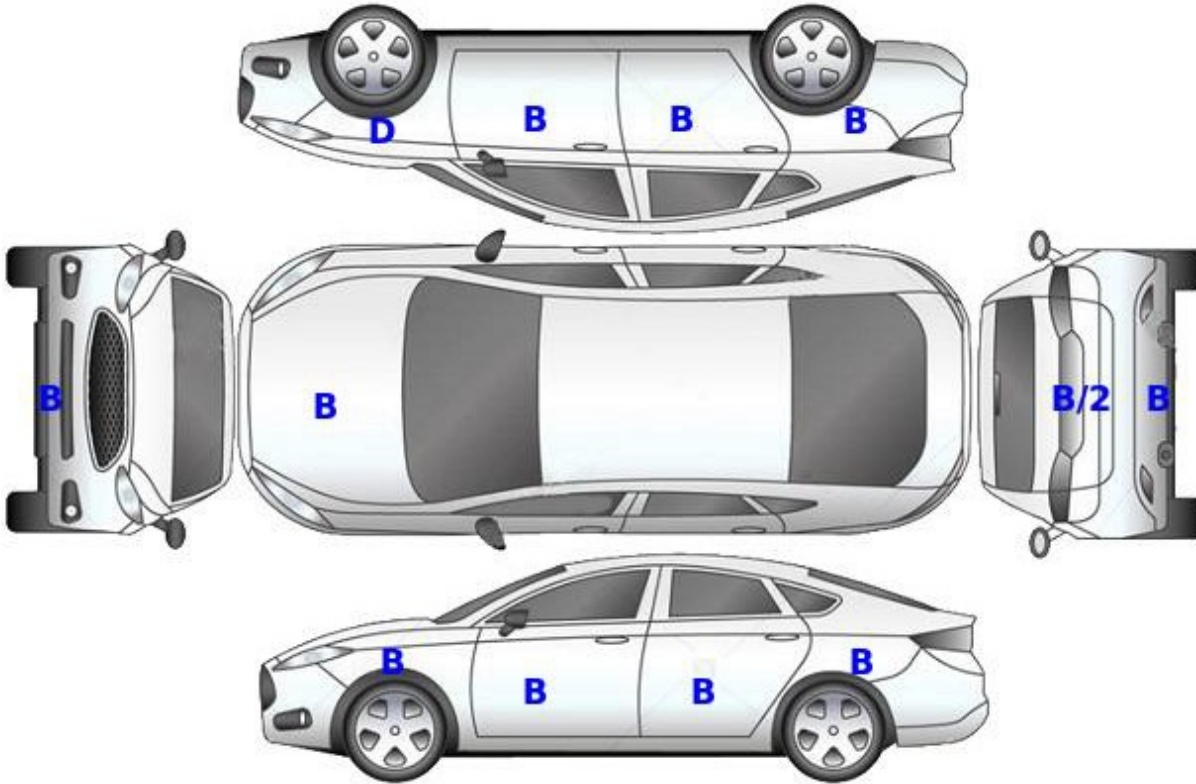
## Kaporta Kontrolü(Değişmiş Boyanmış kontrolü)

B: Boyalı

B/2: Lokal Boyalı

D: Değişmiş

| Parça Grubu | Parça ve Hasar |
|---|---|
| Kaporta | C-direk, sol - Boyalı |
| Kaporta | C-direk, sağ - Boyalı |
| Marşbiyel, sağ | Marşbiyel, sağ - Boyalı |
| Camlar | Ön cam - Değişmiş |
| Marşbiyel, sol | Marşbiyel, sol - Değişmiş |

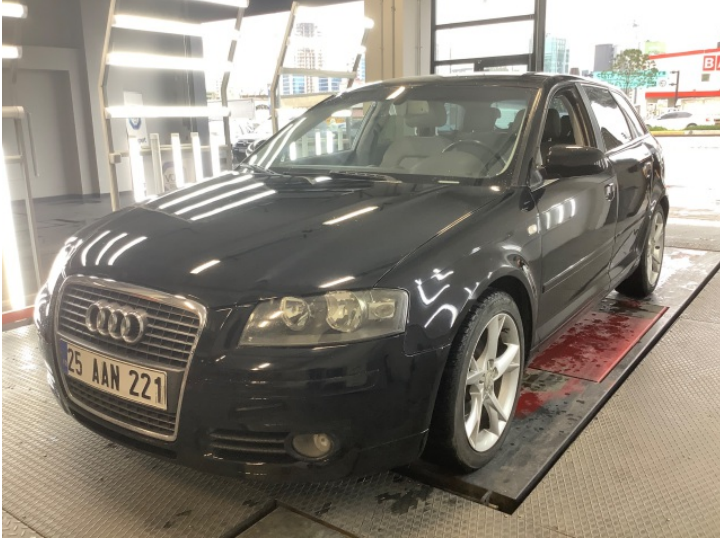
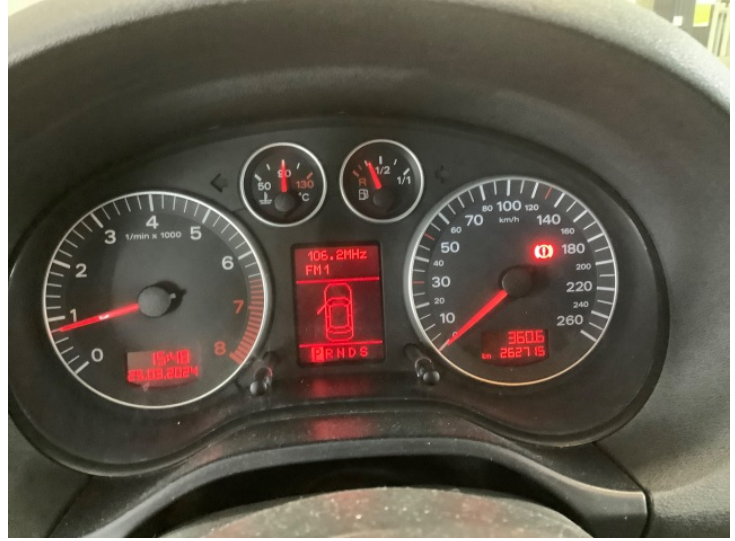
## Araç Resimleri

Yağ seviyesi Soğutma  
SIVISI
