**TÜV SÜD Doğuş Ekspertiz ve Danışmanlık  
Hizmetleri Ltd. Şti.**

Rapor Tarihi: 24.09.2021 16:56  
Rapor No: 34-04-1032841  
Mersis No: 0005114804300001

# Full Plus Ekspertiz

## 34ZU3255

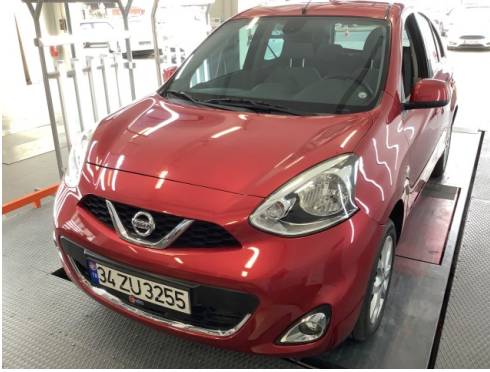
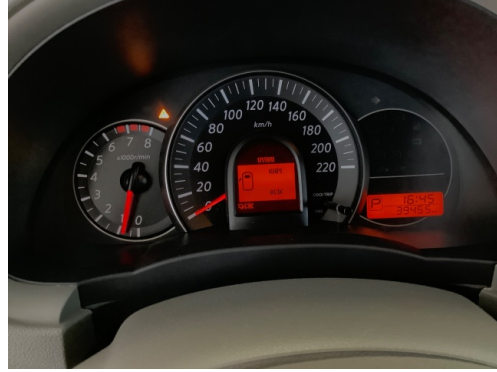
### Araç Resimleri

| Parça Grubu | Parça ve Hasar |
|---|---|
| Farlar | Far bağlantı ayağı, sağ - Standart Dışı Onarım |
| Taban | Taban halısı - Yakıcı Madde ile Zarar Görmüş |

Sağ ön ve arka kapıda boyasız onarım var. Aracın muhtelif yerlerinde noktasal ezik çizik var.
