Rapor Tarihi: 23.12.2021 13:16
Rapor No: 34-04-1045295
Mersis No: 0005114804300001

Full Plus Ekspertiz

Araç Bilgileri

Plaka	34EDN246	Şanzıman Tipi	Otomatik
KM	142341	Yakıt Cinsi	Dizel
Şase	SALCA2BN5HH690364	Motor Gücü	132 kw
Marka	Land Rover	Motor Hacmi	1999cc
Rengi	BEYAZ	Model	Discovery Sport
Sonraki Muayene Tar.	2022-03-12	Model Yılı	2017
Araç Tipi	SUV	Ruhsat Sahibi	YEDİTEPE OTOMOTİV TİCARET LİMİTED ŞİRKETİ
Kapı Sayısı	5 Kapı

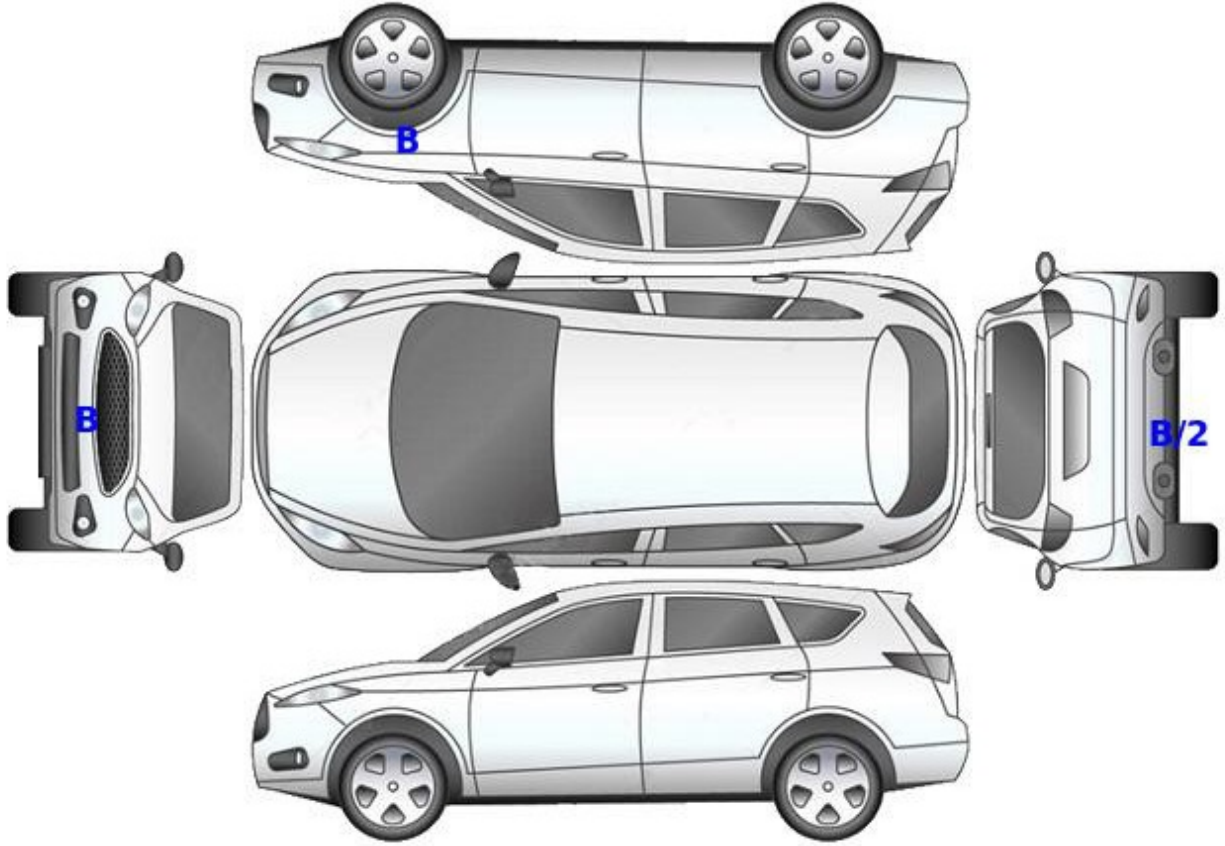
Kaporta Kontrolü(Değişmiş Boyanmış kontrolü)

B: Boyalı

B/2: Lokal Boyalı

D: Değişmiş

Motor kaputu folyo kaplı olduğundan boya kontrolü yapılamadı...
