# Full Plus Ekspertiz

## 34CMS880

**Araç Bilgileri**

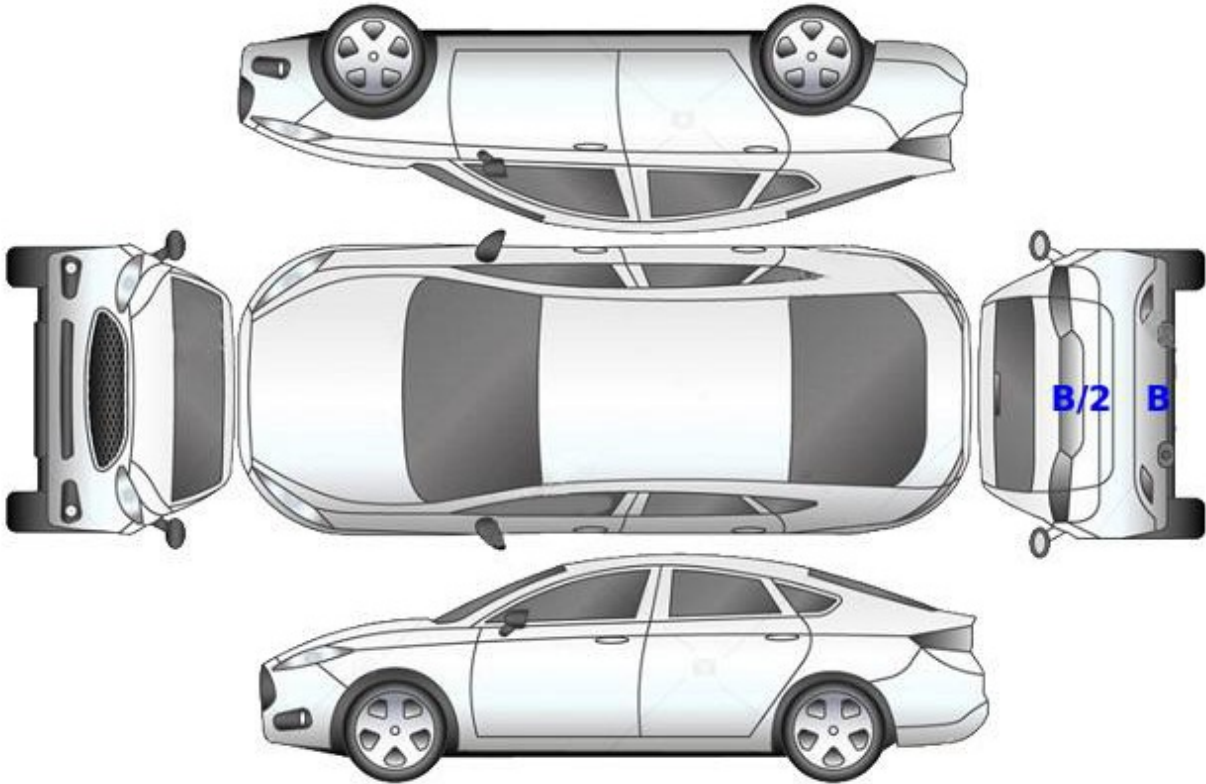
**Kaporta Kontrolü(Değişmiş Boyanmış kontrolü)**

**B: Boyalı****B/2: Lokal Boyalı****D: Değişmiş**

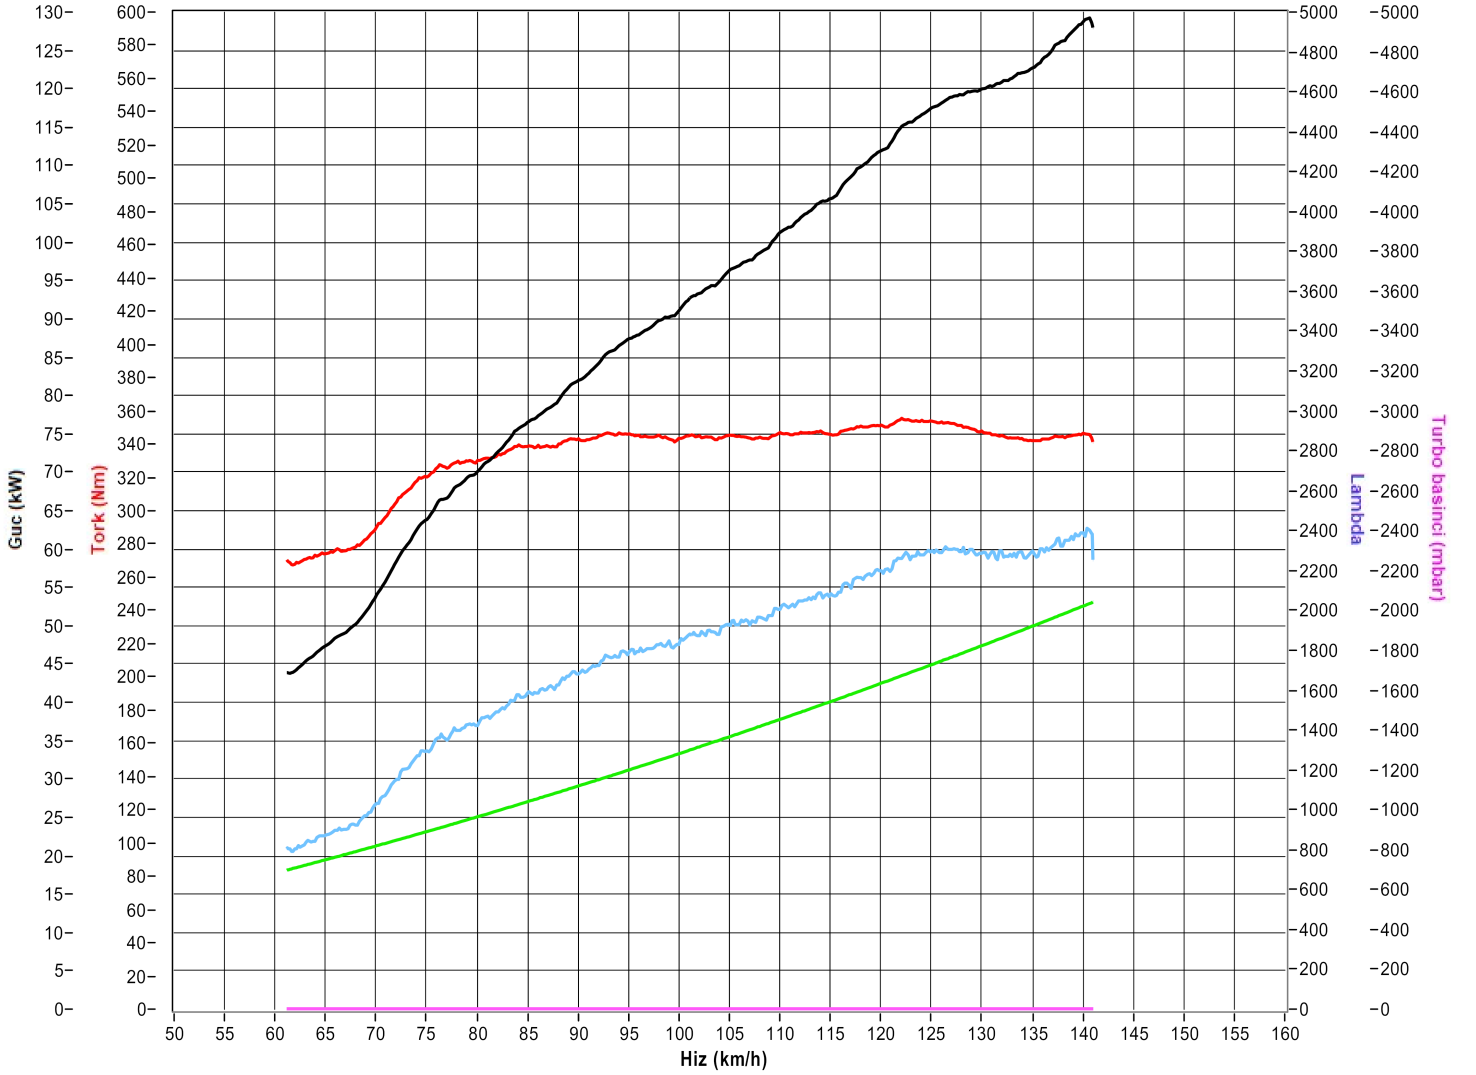
**RPM (Devir/dk) Grafiği**

| Ölçülen Motor Torku | Teker Torku | Teker Gücü | Test Hızı |
| 355 | 193,64 | 62,7 | 141 |
| Ruhsat Verisi Güç | Test Sonucu Güç | Kayıp Güç | Performans % |
| 150 | 129,2 | 52,29 | 86,13 |
