**TÜV SÜD Doğuş Ekspertiz ve Danışmanlık  
Hizmetleri Ltd. Şti.**

Rapor Tarihi: 18.11.2021 12:56  
Rapor No: 34-04-1041029  
Mersis No: 0005114804300001

# Full Plus Ekspertiz

## 34SP2408

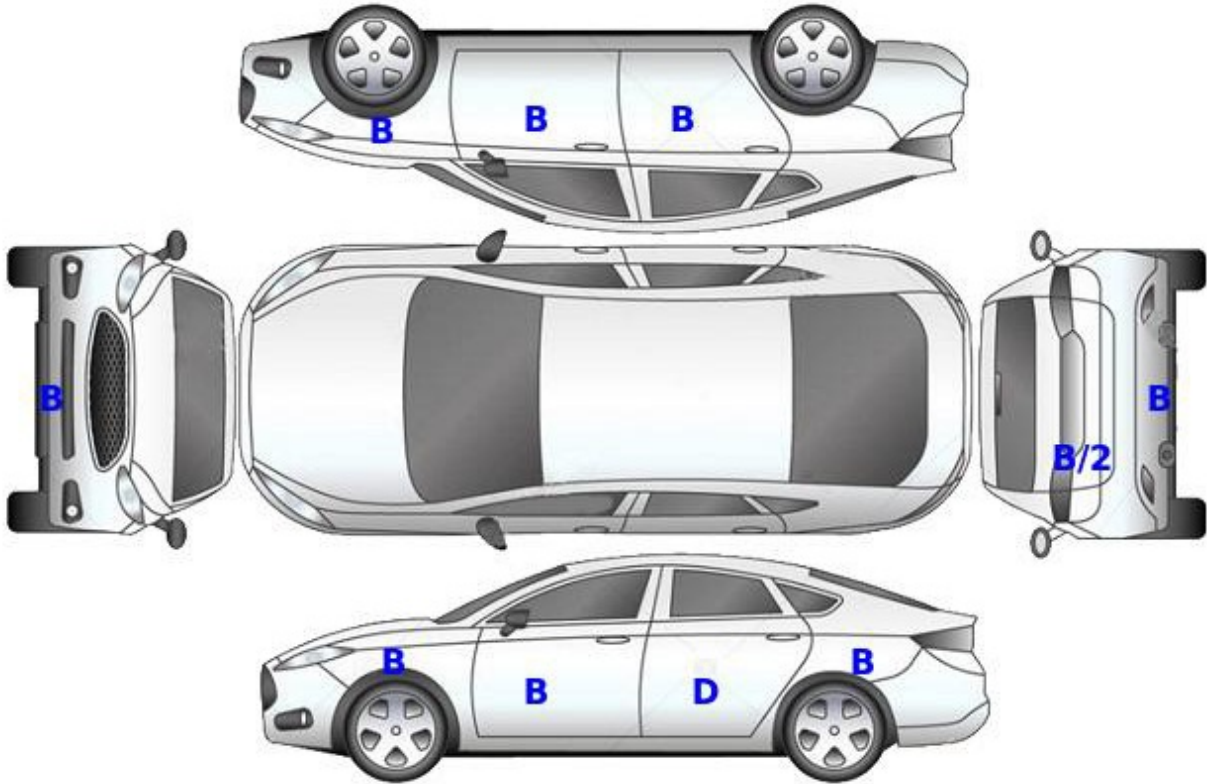
**Kaporta Kontrolü(Değişmiş Boyanmış kontrolü)**

**B: Boyalı****B/2: Lokal Boyalı****D: Değişmiş**

| Parça Grubu | Parça ve Hasar |
|---|---|
| Marşbiyel, sol | Marşbiyel, sol - Boyalı |
| Kaporta | C-direk, sol - Lokal Boya |
| Kaporta | B-direk, sol - Lokal Boya |
| Bagaj kapağı/kapısı | Bagaj kapısı - Çizik |
| Çamurluk, sol arka | Çamurluk, sol arka - Rötüş |
| Motor kaputu | Motor kaputu - Taş izi |

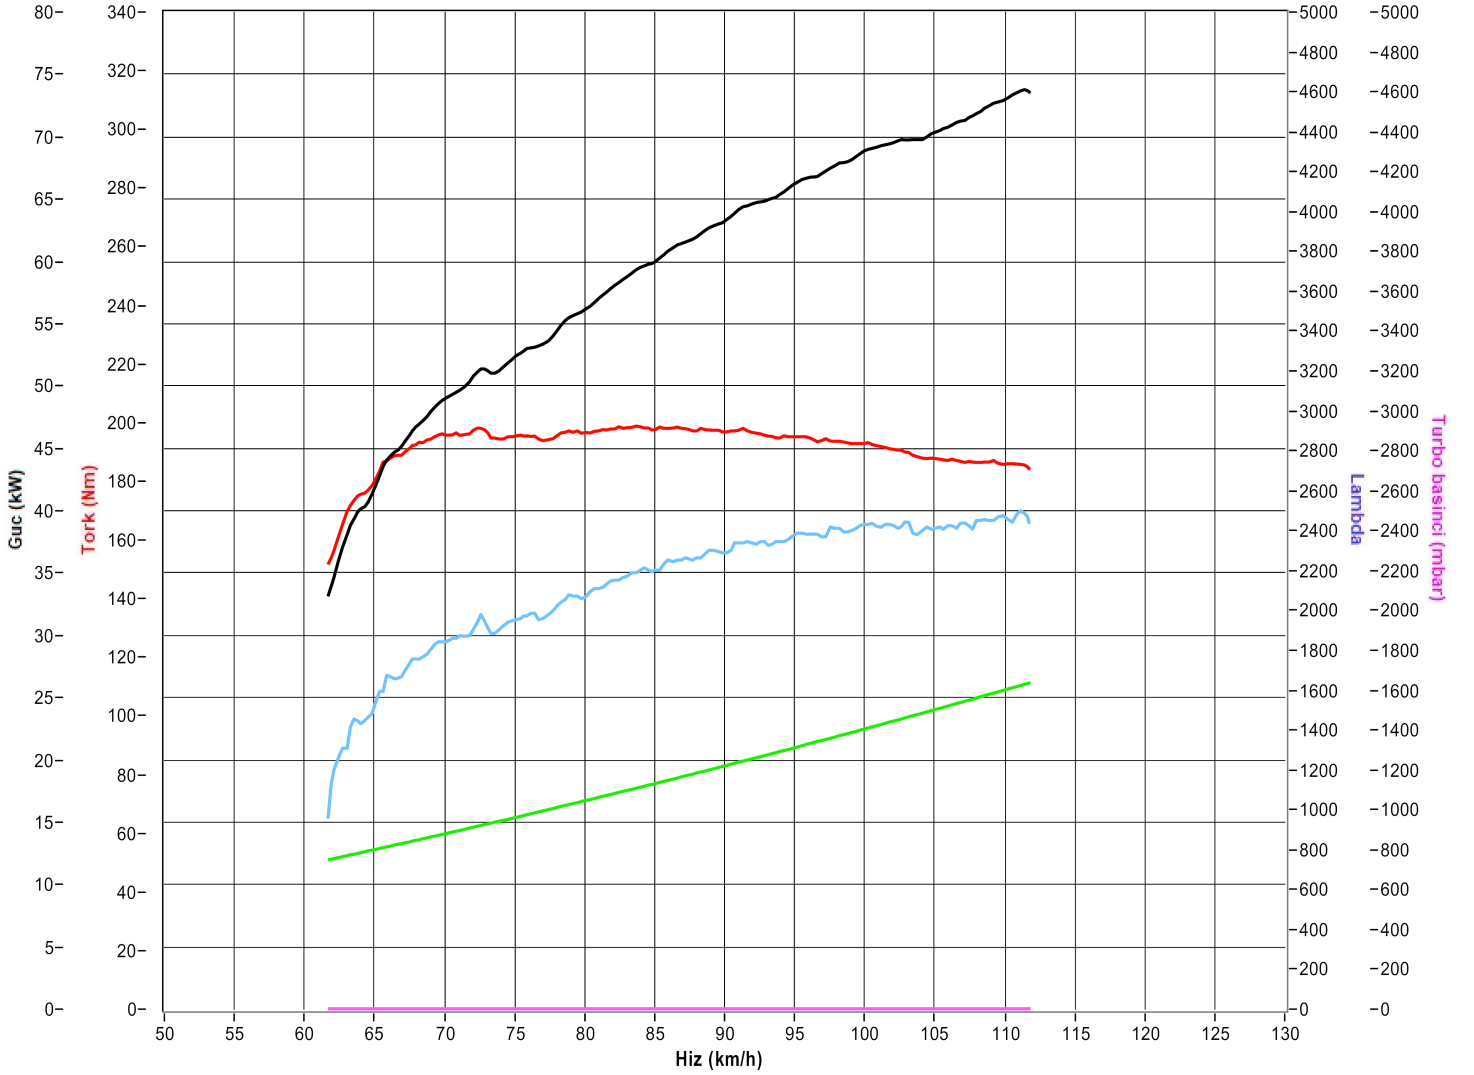
**RPM (Devir/dk) Grafiği**

| Ölçülen Motor Torku | Teker Torku | Teker Gücü | Test Hızı |
| 199 | 134,07 | 40 | 111 |
| Ruhsat Verisi Güç | Test Sonucu Güç | Kayıp Güç | Performans % |
| 81 | 73,8 | 25,68 | 91,11 |
